工學博士 學位請求論文

船舶 推進軸系用 多板 摩擦 클리치 損傷
原因分析에 關한 研究

A Study on Root Cause Analysis for Failure of Multidisc Friction
Clutch in Ship's Propulsion Shafting

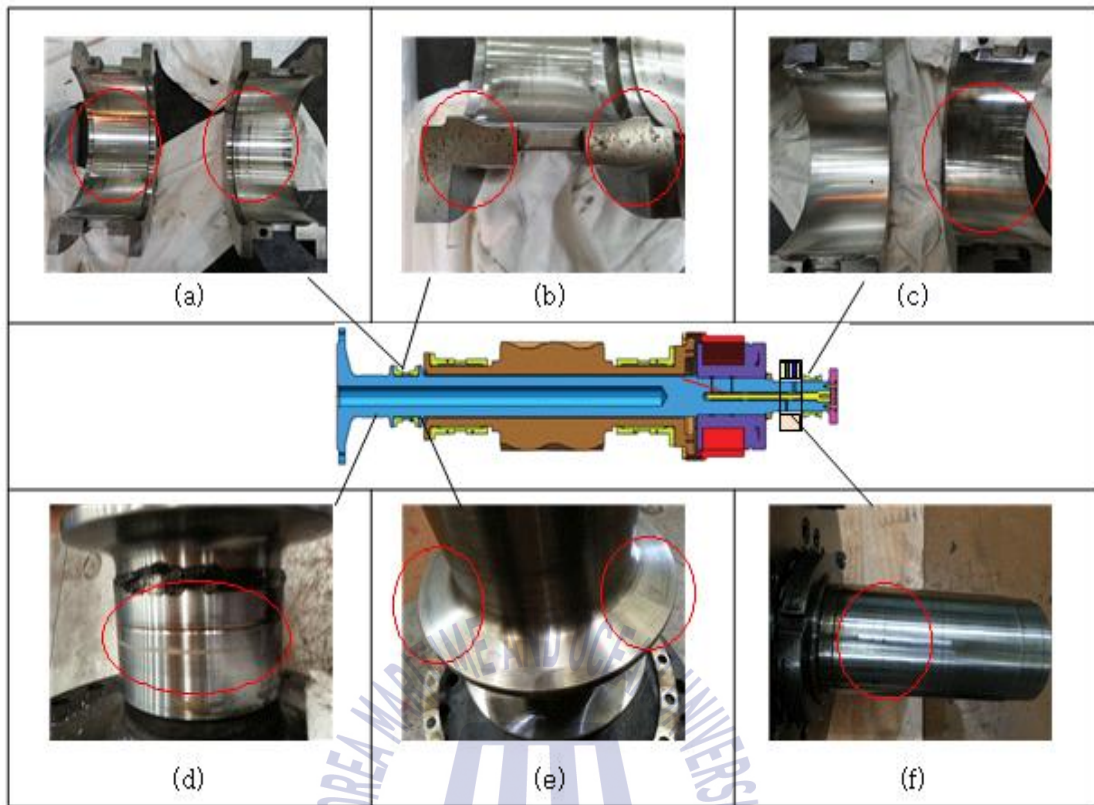
Fig. 3.5 Damage of stuck clutch shaft and bearings¹⁾

감속기어 클러치축 및 지지 베어링의 손상부위 및 손상 유형은 Fig. 3.5에 나타내었으며, 세부내용은 다음과 같다.¹⁾

Figure 5 (a) : 감속기어 입력단의 클러치축을 지지하는 베어링 상,하부면의 손상사진으로 상,하부면에 편마모 및 스크래치가 관찰되었다.¹⁾

Figure 5 (c) : 감속기어 출력단의 클러치축을 지지하는 베어링 하부면의 손상사진으로 하부면에 하중을 받은 편마모흔적이 관찰되었다.¹⁾

Figure 5 (d) : 감속기어 입력단의 오일 씌일 부위의 축의 360° 원주면에는 폭 약 5mm, 깊이 0.5mm 이상의 2열 패임현상이 관찰되었다.¹⁾ 축 손상은 오일 씌일을 지지하는 감속기어 하우징 구조와 크랙이 발생된 축이 굽혀진 상태에서 회전하면서 간섭이 발생하여 손상이 된 것으로 판단된다.¹⁾

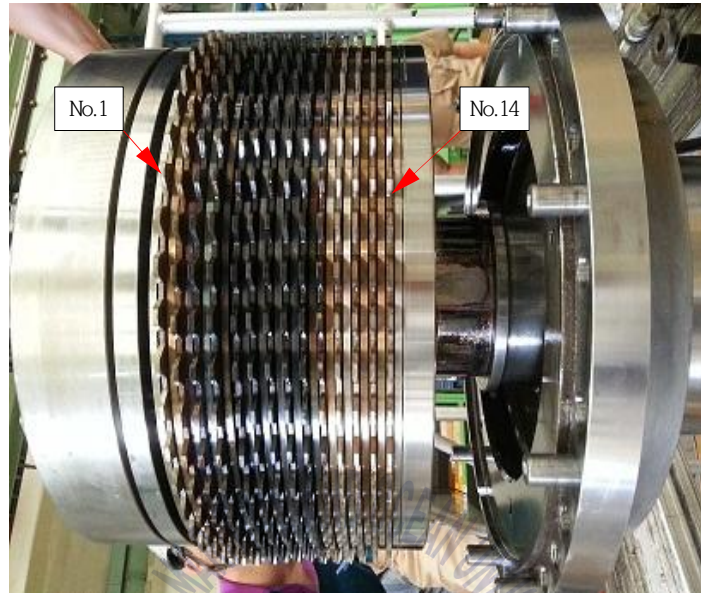
Fig. 3.6 Failure of the clutch assembly

Fig. 3.6에는 클러치 마찰판 조립체의 고착상태, Fig. 3.7에는 내,외부 마찰판 손상 사진, Figure 3.8에는 클러치허브 보어의 표면프렛팅을 나타내었다.¹⁾

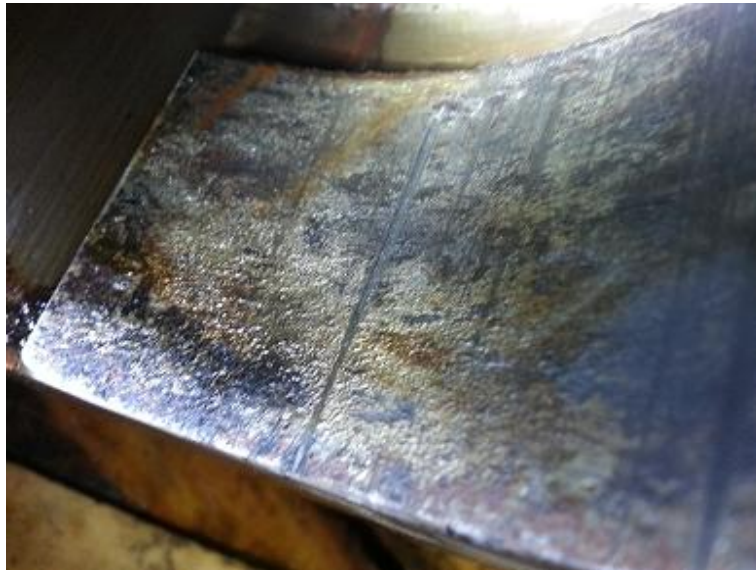
Fig. 3.8 Fretting of hub bore¹⁾

저압의 2bar 윤활 및 냉각오일은 크랙 및 휘둘림 진동 등으로 클러치 허브와 조립된 축 부위에서 Fig. 3.8과 같이 클러치 허브 보어표면에 프렛팅이 발생됨에 따라 보어직경이 0.1mm 확장 및 조립부에 틈새가 발생되면서, 틈새로 클러치 윤활 및 냉각오일이 누설되었으며, 누설량이 미소하여 클러치 마찰판 고착의 결정적인 영향을 발생시키지는 않았다.¹⁵⁾

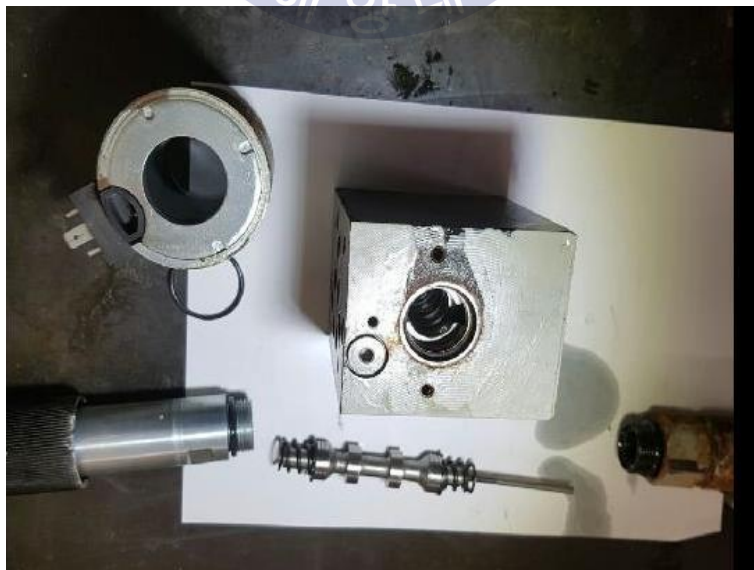
Fig. 3.9 Dismantling investigation of clutch control solenoid valve¹⁾

Figure 3.9는 클러치제어용 솔레노이드밸브 분해조사 사진이며, 분해조사 결과 벨브스풀, 슬리브, 스프링 등 내부부품의 이상마모, 변형, 찢 손상이나 이물질유입 등은 없었다.¹⁾

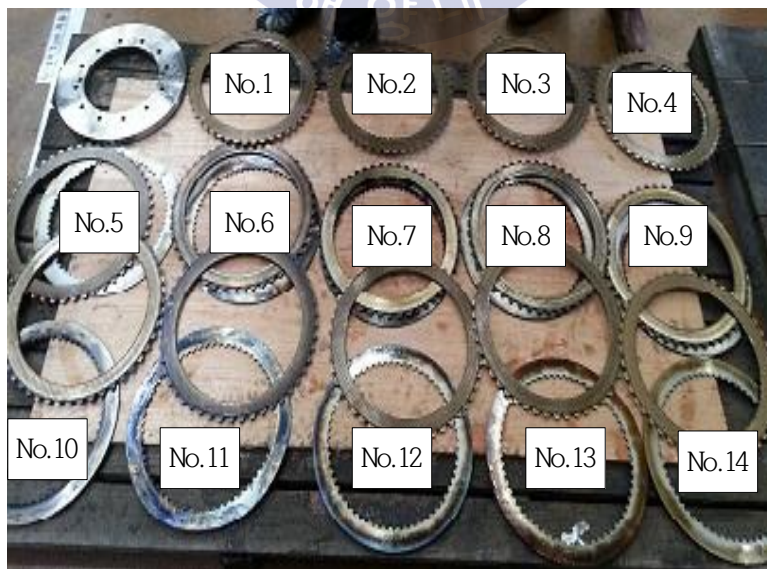
Fig. 3.15 Damaged inner and outer plates

Fig. 3.15에는 마찰판의 상세사진을 나타내었으며, 마찰판의 열충격으로 인한 열화와 스틸판의 변형과 열충격으로 변색 및 국부적인 늘어붙임이 발생한 자국을 나타내었다.

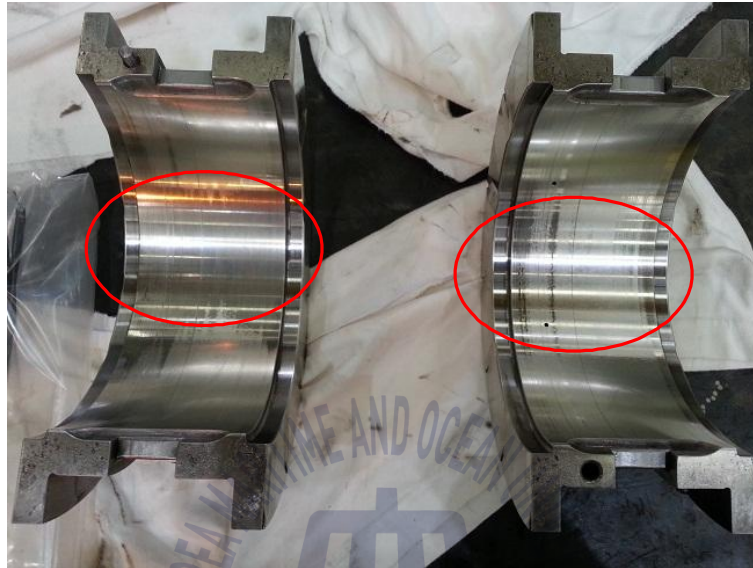
Fig. 3.16 Bearing fretting and wear damage of input shaft¹⁾⁵⁾

Fig. 3.16에는 클러치축 크랙부의 축격입에 따라 휘둘림 회전으로 인한 진동으로 국부적인 하중에 의해 마모가 발생된 입력단측 베어링 상,하부 손상면과 베어링 분리면의 프렛팅 손상사진을 나타내었다.

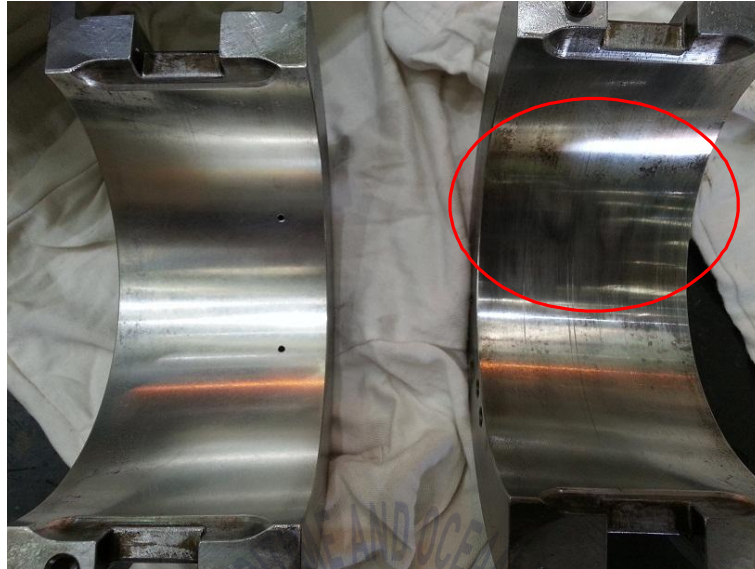
Fig. 3.18 Clutch shaft output bearing wear(lower side)¹⁾⁵⁾

Fig. 3.18에는 클러치축 축격입에 따라 출력단축 베어링 하면의 국부적인 하중에 의한 마모를 나타내었다.

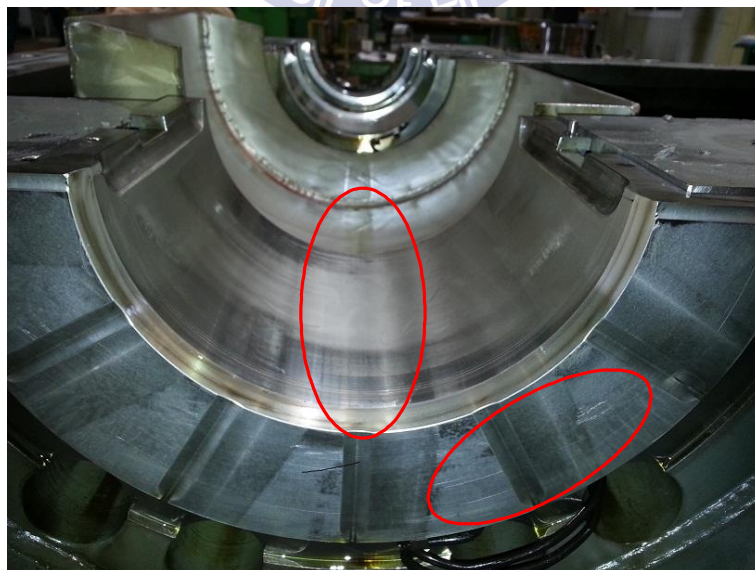
Fig. 3.19 Pinion output side bearing damage and scratch⁵⁾

Fig. 3.19에는 출력단축 피니언베어링 측면의 추력 베어링면 스크래치와 베어링 하면의 편마모 형상을 나타내었다.

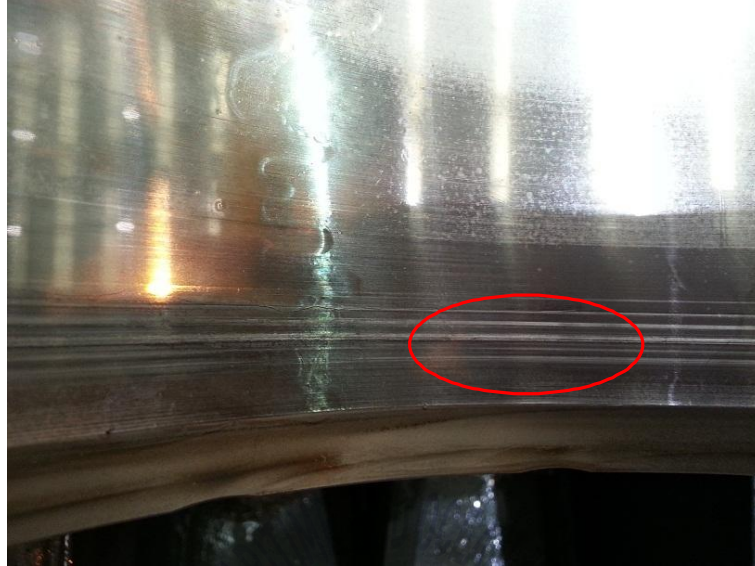
Fig. 3.20 Detail of pinion output side bearing damage and scratch⁵⁾

Fig. 3.20에는 출력단측 베어링 하면의 스크래치 손상부위 세부사진을 나타내었다.

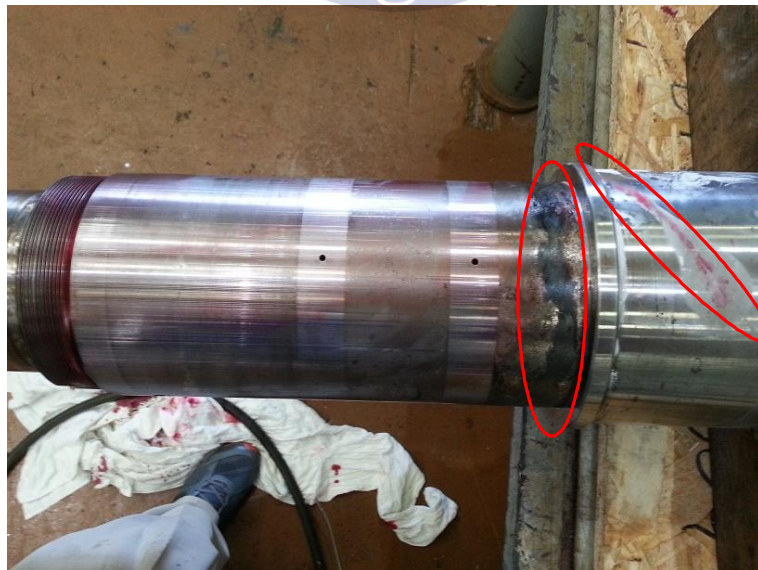
Fig. 3.21 Fretting of clutch shaft and crack⁵⁾

Fig. 3.21에는 출력단측 클러치축의 클러치허브 조립부 표면 프렛팅과 입력단측의 크랙사진을 나타내었다.

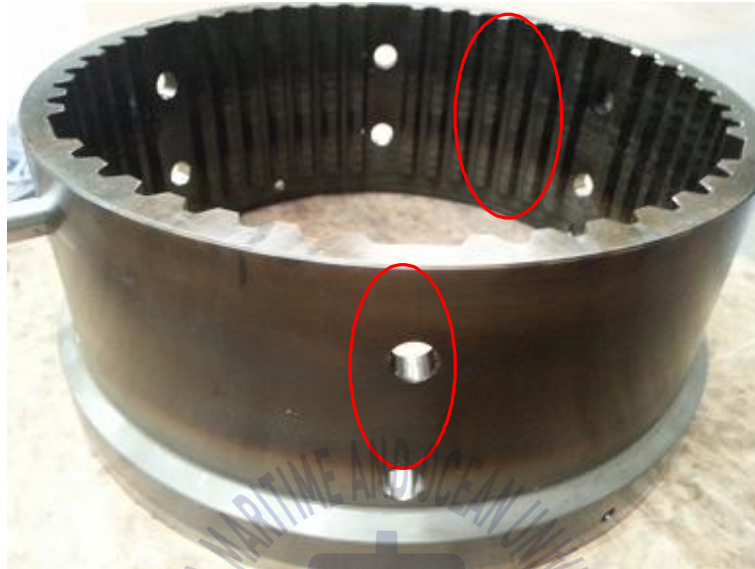
Fig. 3.22 Heat shock of clutch housing⁵⁾

Fig. 3.22에는 고착된 클러치의 분해사진이며, 열충격으로 변색이 발생된 하우징 사진과 하우징 내부의 V형 스플라인 홈형상을 나타내었다.

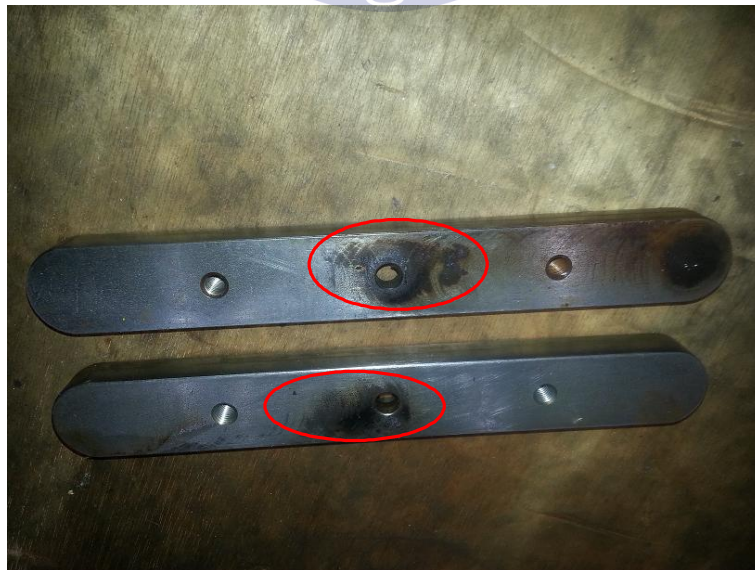
Fig. 3.23 Fretting of key⁵⁾

Fig. 3.23에는 키 하부면의 프렛팅 손상사진을 나타내었다.

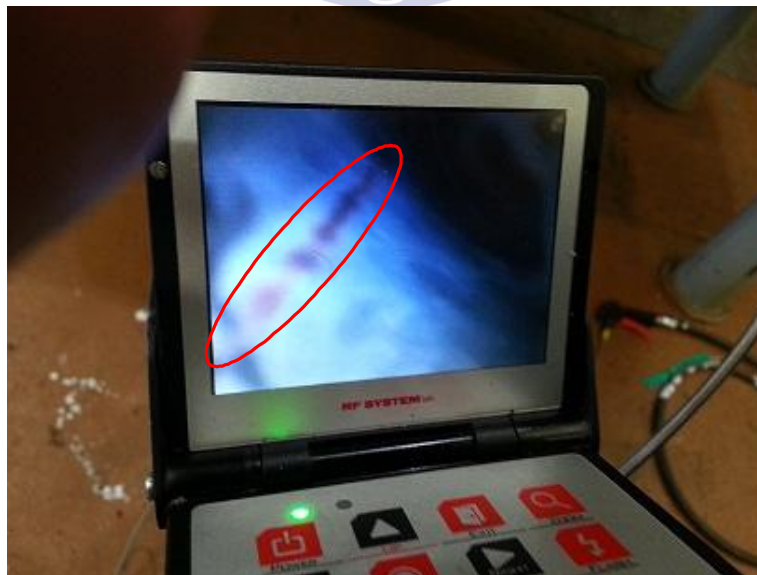
Fig. 3.25 Penetration test of inner hole on shaft crack⁵⁾

Fig. 3.25에는 클러치축 내부의 중공축의 비파괴검사 결과, 내부보어 부위의 크랙을 보어스 코프를 이용하여 촬영한 영상으로 크랙이 관통되었음을 알 수 있다.

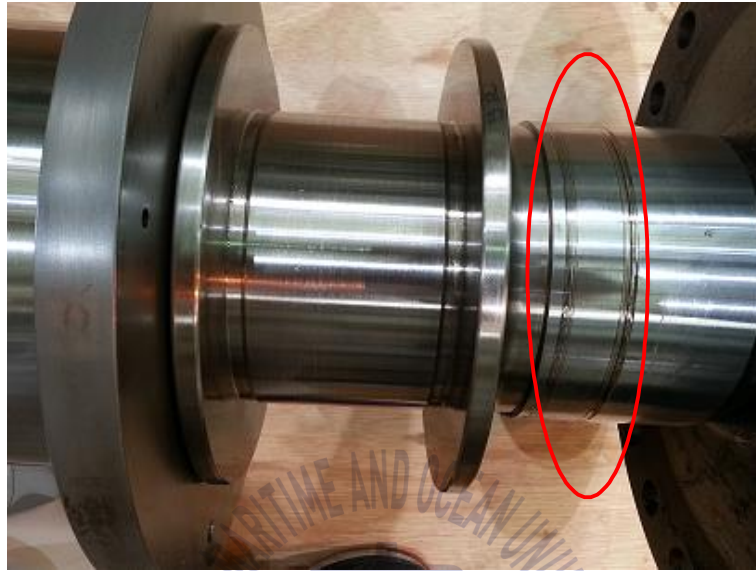
Fig. 3.28 Damage of clutch shaft input shaft⁵⁾

Fig. 3.28에는 클러치축 입력단측 플랜지면 근처의 감속기어 오일씰 설치위치에서의 축 원주면에 2열의 원주면 패임손상의 흔적을 나타내었다.

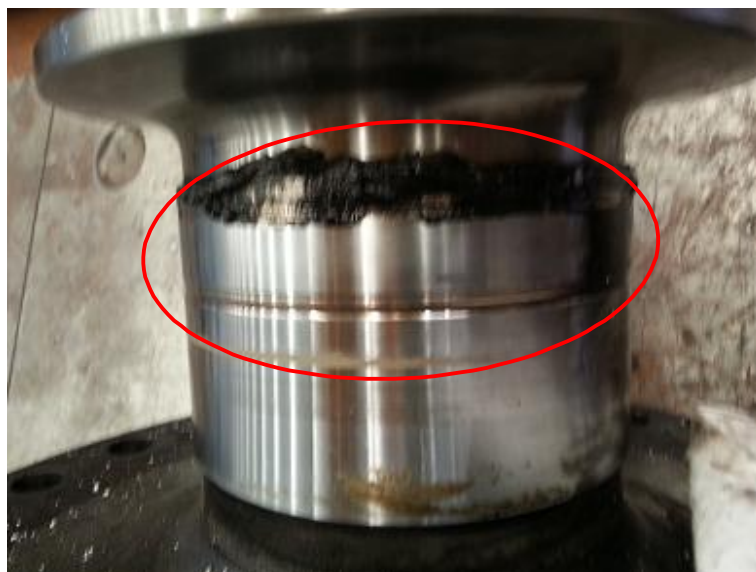
Fig. 3.29 Detail damage of clutch shaft input shaft¹⁾⁵⁾

Fig. 3.29는 클러치축 입력단측 플랜지면 근처의 오일씰 설치위치의 축 원주면에 2열의 패임(폭 5mm, 깊이 0.5mm) 손상 상세사진을 나타내었다.

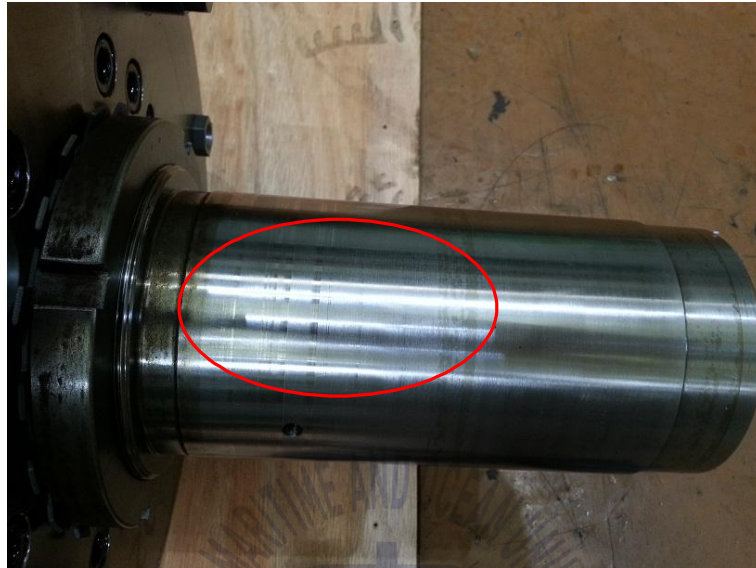
Fig. 3.30 Wear of oil muff bearing installation parts¹⁾⁵⁾

Fig. 3.30에는 클러치축 출력단 오일머프베어링 조립부의 축 사진으로 축격임에 의해 축중심선 방향으로 축의 이동 및 이로인한 베어링면과의 접촉 마모흔적 사진을 나타내었다.

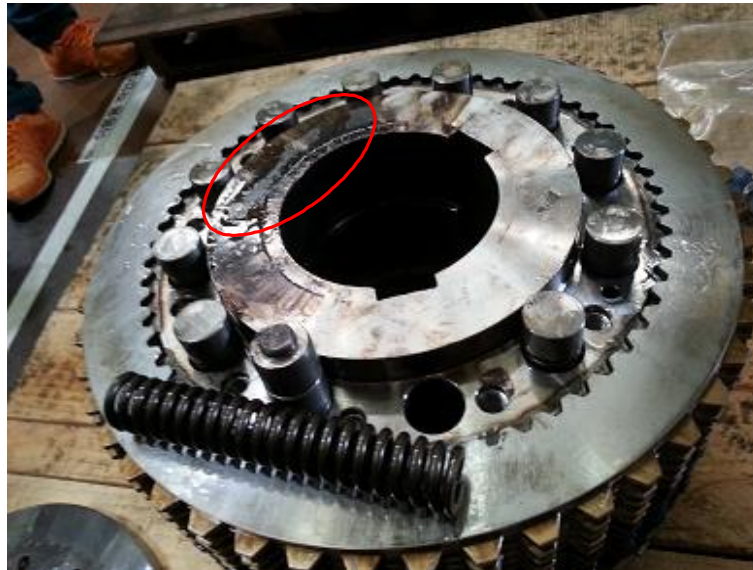
Fig. 3.34 Oil leakage evidence of hub inner hole⁵⁾

Fig. 3.34에는 허브내경과 축사이의 틈새로 오일이 누설된 사진을 나타내었다.

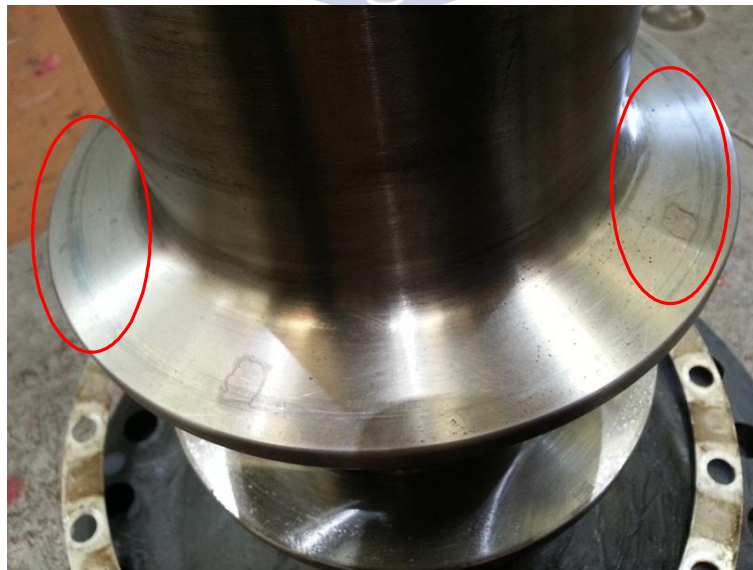
Fig. 3.35 Contact marks of pinion gear and clutch shaft input side collar¹⁾⁵⁾

Fig. 3.35에는 클러치축 입력단 베어링 칼라부 측면과 피니언기어 플렌지 측면과 회전 시 접촉으로 생긴 클러치축 트러스트 칼라(collar) 원주면의 접촉흔적을 나타내었다.

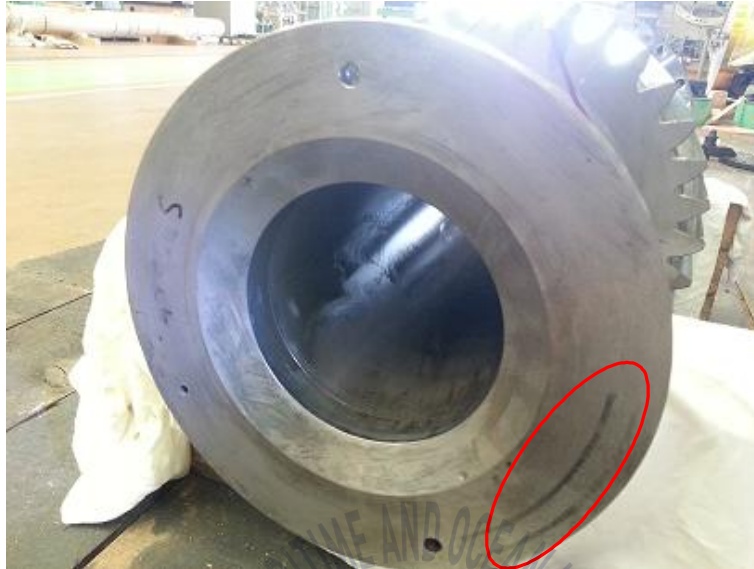
Fig. 3.36 Contact marks of pinion gear flange⁵⁾

Fig. 3.36에는 클러치축 입력단 베어링 칼라부 측면과 회전 시 접촉으로 생긴 피니언기어 플랜지측면 원주면상의 원형 접촉흔적을 나타내었다.

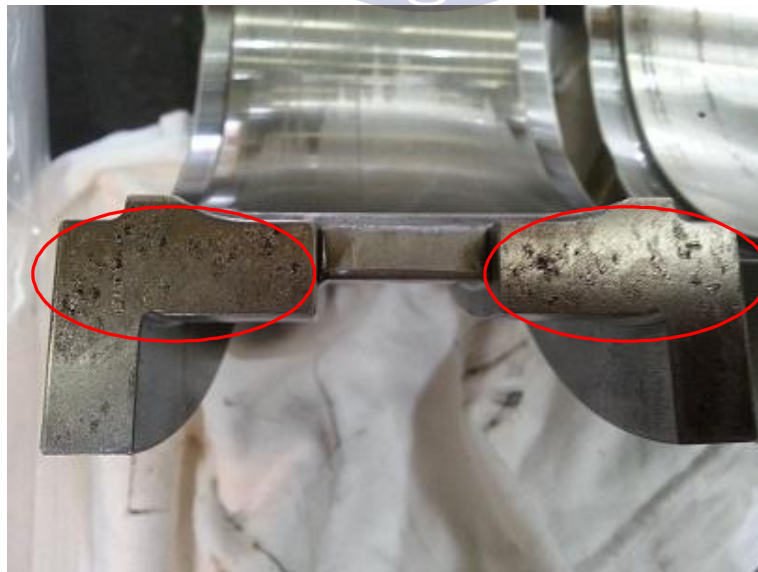
Fig. 3.37 Fretting detail of input side bearing split parts⁵⁾

Fig. 3.37에는 클러치축 입력단 베어링 스플릿(split)면의 진동으로 인한 프렛팅(fretting) 손상을 나타내었다.

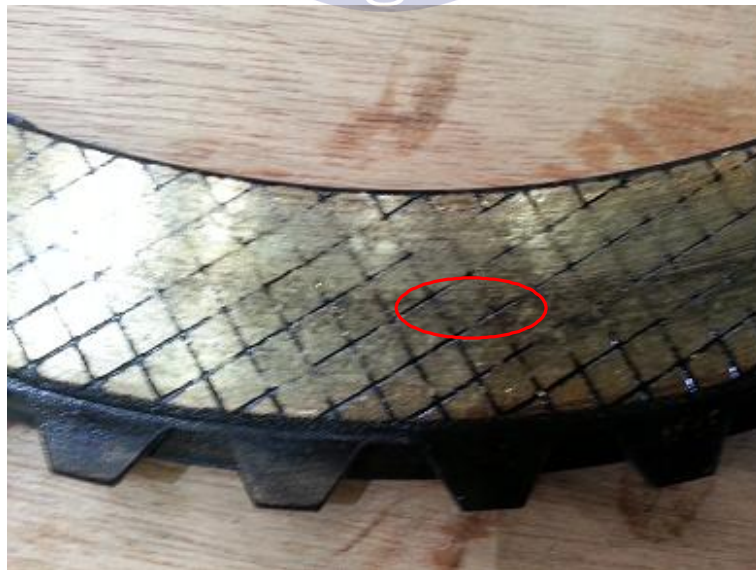
Fig. 3.41 Detail of damaged friction plate(outer plate) oil groove⁵⁾

Fig. 3.41에는 고착으로 손상이 발생한 마찰판(outer plate)의 슬립 및 마모로 윤활 및 냉각 오일 홈이 없어진 형상을 나타내었다.

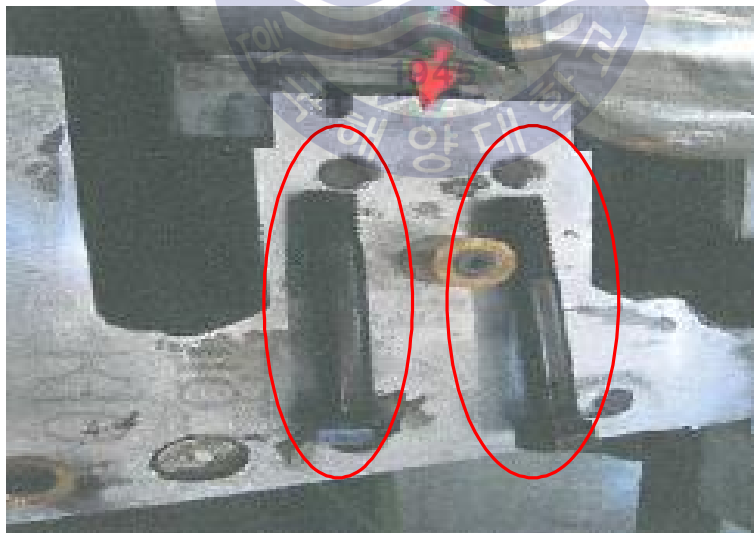
Fig. 3.60 Fracture of clutch input shaft bearing bolts by extended crack

Fig. 3.60에는 클러치 소착 및 조립축 절손이 발생되었던 동형선박의 크랙 확장사례로서, 감속기어의 입력축 베어링지지 볼트 절단 및 베어링 하우스 표면의 프렛팅 사진을 나타내었다.

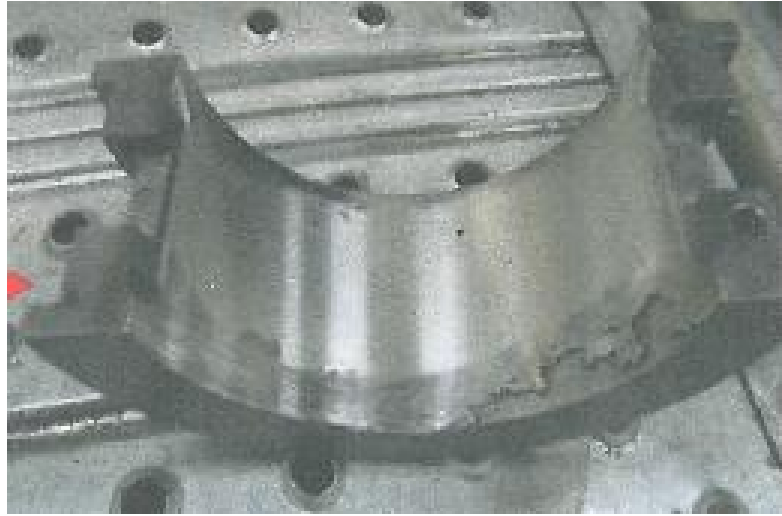
Fig. 3.61 Damage of clutch input shaft bearing surface by extended crack

Fig. 3.61, Fig. 3.62에는 클러치 소착 및 조립축 절손이 발생되었던 동형선박의 크랙 확장 사례로서, 감속기어의 입력축 및 출력축 베어링 표면의 베어링 메탈 소손, 박리 손상 사진을 나타내었다.

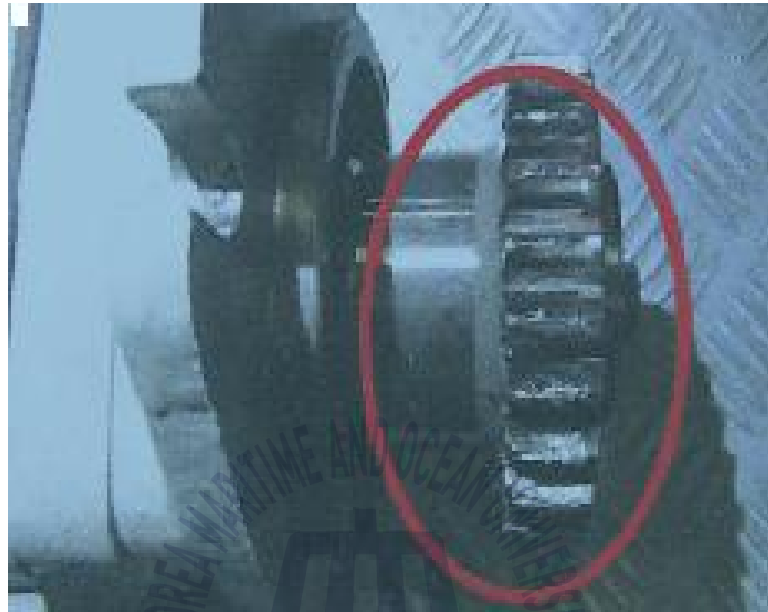
Fig. 3.63 Damage of power take off driven gear pump by extended crack

Fig. 3.63, Fig. 3.64에는 클러치 소착 및 조립축 절손이 발생되었던 동형선박의 크랙 확장 사례로서, 감속기어의 기어구동펌프 축과 킨축 구동기어의 입력축 절손으로 인한 기어손상 사진을 나타내었다.

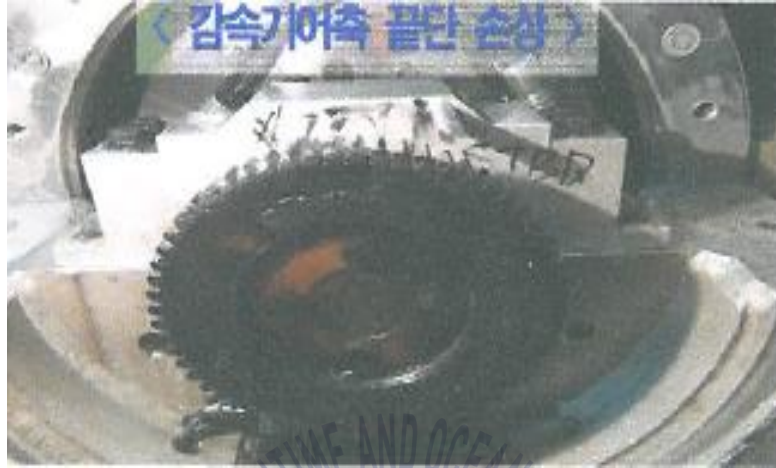
Fig. 3.65 Damage of power take off driving gear side by extended crack

Fig. 3.65에는 클러치 소착 및 조립축 절손이 발생되었던 동형선박의 크랙 확장사례로서, 감속기어의 입력축 절손으로 인한 구동기어 측면이 출력축으로 밀려 감속기어 케이싱 카바와 회전, 접촉되어 발열로 인한 변색, 열화된 손상사진을 나타내었다.

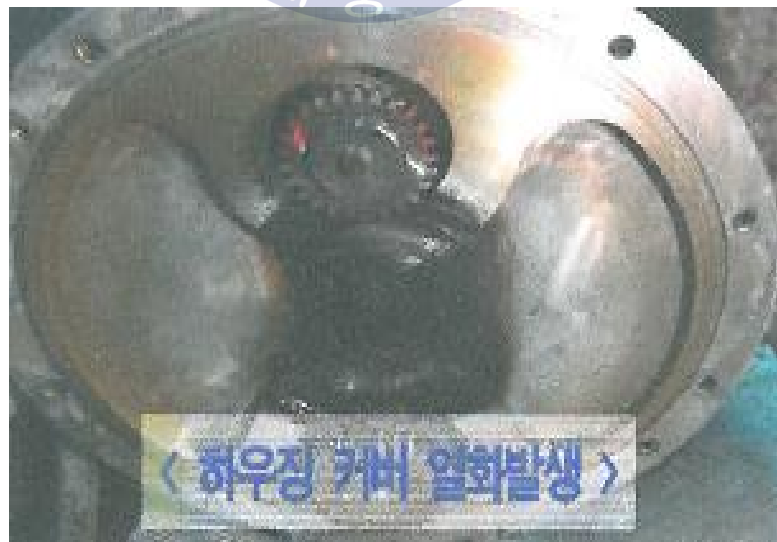
Fig. 3.66 Damage of reduction gear casing cover by extended crack

Fig. 3.66에는 감속기어의 입력축 절손으로 인한 구동기어 측면이 출력축으로 밀려 감속기어 케이싱 카바와 회전, 접촉되면서 발열로 인해 기어 케이싱 카바의 열화와 출력축방향으로 돌출되어 소성변형이 발생된 사진을 나타내었다.

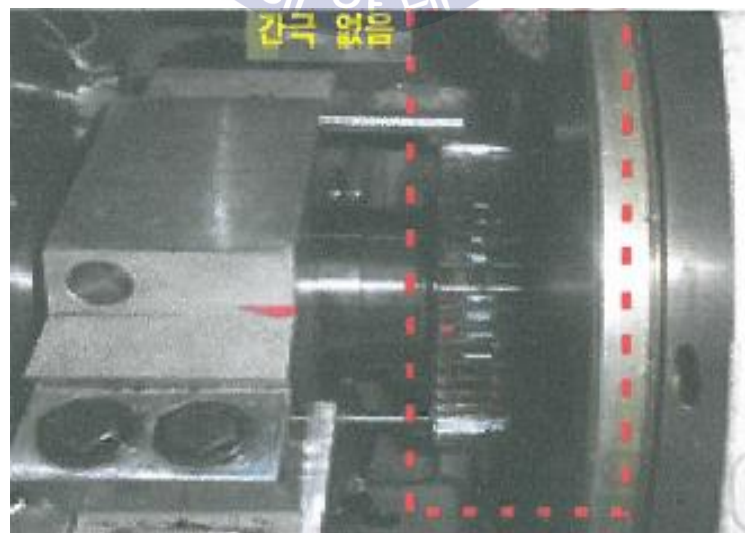
Fig. 3.68 Damaged contact of power take off gear and reduction gear casing by extended crack

Fig. 3.67에는 감속기어 출력축단의 감속기어 입력축과 펌프 구동용기어와 감속기어 케이싱 간의 정상간극(10mm) 유지상태를 나타내었고, Fig. 3.68에는 조립축 절손이 발생되었던 동형선박의 크랙 확장사례로서, 감속기어의 입력축 절손으로 인해 구동기어 측면이 출력축으로 밀려 감속기어 케이싱 카바와 간극이 없이 들출된 상태를 나타내었다.

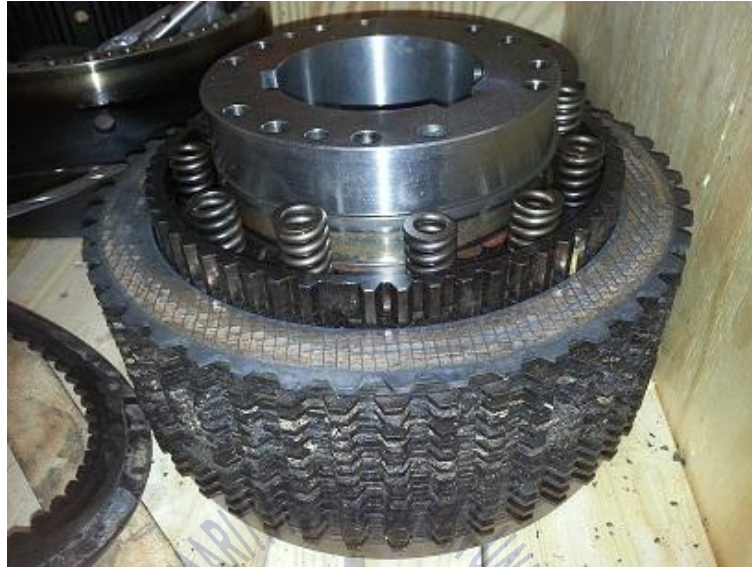
Fig. 3.69 Burned damage of clutch assembly by extended crack

Fig. 3.69에는 클러치 소착(燒着) 및 조립축 절손(絶損)이 발생되었던 동형선박의 크랙 확장

사례로서, 감속기어의 입력축 절손으로 인한 구동기어 측면이 출력축으로 밀리면서 감속기어 케이싱 카바와 회전, 접촉되면서 발열로 인한 변색, 열화된 손상사진을 나타내었다.

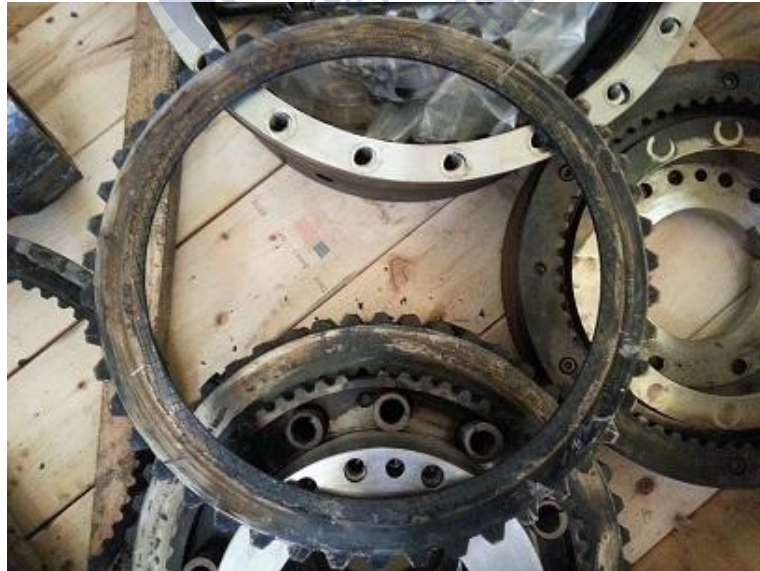
Fig. 3.70 Friction material burning and exfoliation of outer plate(friction plate) by extended crack

Fig. 3.70에는 크랙확장 시의 마찰재의 소손 및 박리 사진을 나타내었다.

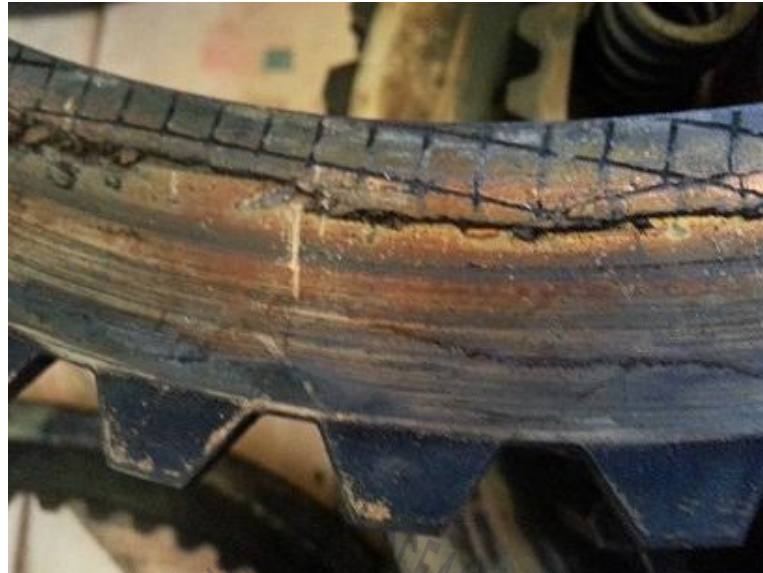
Fig. 3.71 Friction material burning and exfoliation detail of outer plate(friction plate) by extended crack

Fig. 3.71에는 크랙확장 시의 마찰재의 소손 및 박리 상세사진을 나타내었다.

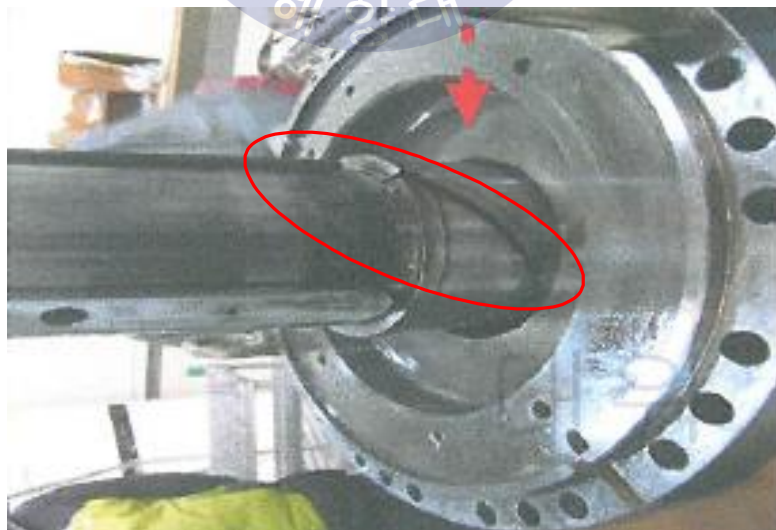
Fig. 3.72 Fracture of clutch shaft by extended crack

Fig. 3.72에는 클러치 소착(燒着) 및 조립축 절손이 발생되었던 동형선박의 크랙 확장사례로서, 감속기어의 입력축 크랙 확장 및 절손사진을 나타내었다.

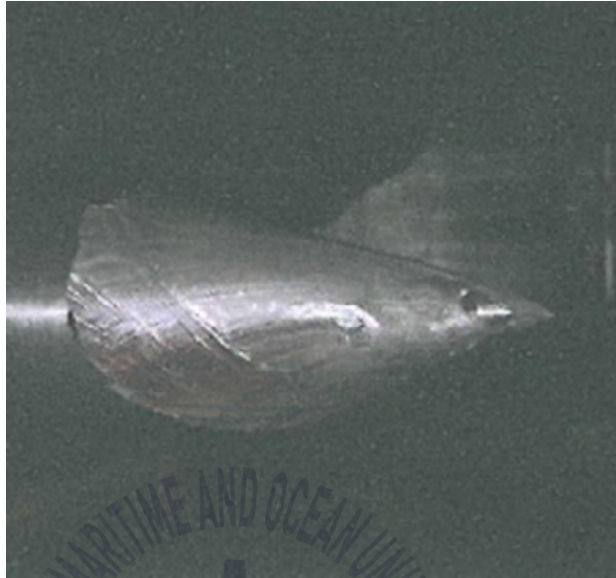
Fig. 3.73 Cone type fracture of clutch shaft by extended crack

Fig. 3.73에는 클러치 조립축 절손이 발생되었던 동형선박의 크랙 확장사례로서, 입력단축

클러치 입력축은 컵 앤 콘(cup and cone)의 형태로 고주기 피로파괴에 의해 절단되었으며, 그때의 출력단축 축과 클러치허브는 Fig. 3.74에 나타내었다.

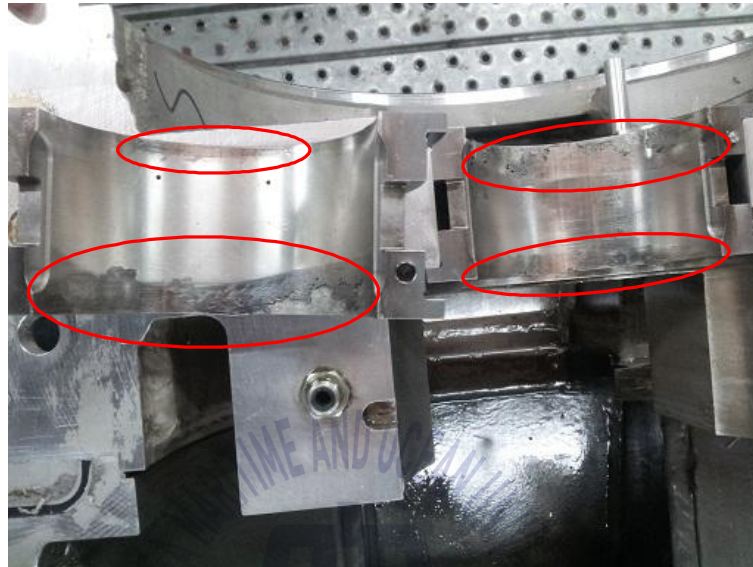
Fig. 3.75 Damage of input shaft upper & lower bearing surface by extended crack

Fig. 3.75에는 클러치 조립축 절손이 발생되었던 동형선박의 크랙 확장 사례로서, 클러치축 크랙 및 휘둘림 운전 시 축의 고정점 역할을 하는 감속기어의 입력축 상, 하부 스플릿 베어링면의 베어링메탈 소손 및 박리(剝離) 손상사진을 나타내었다.

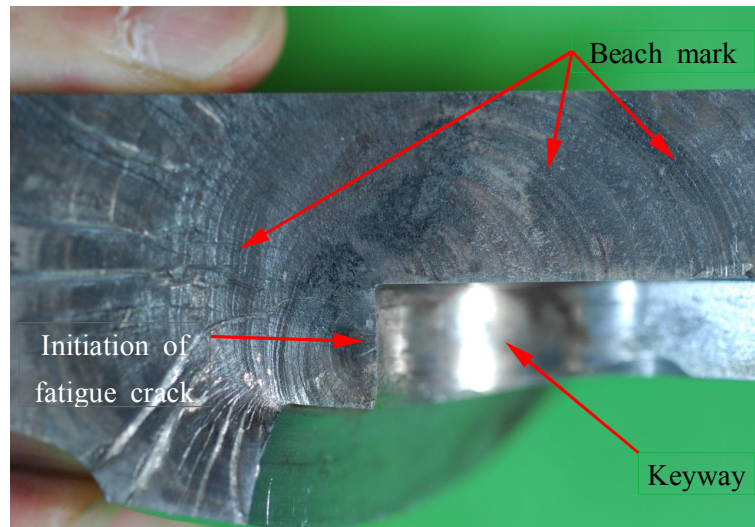
Fig. 4.2 Crack initiation and beach mark of shaft⁷⁾²²⁾

Fig. 4.2에는 클러치 조립축 크랙 발단부 및 피로에 의한 비치마크를 나타내었다.⁷⁾

축 표면 프렛팅부를 분석한 결과 산화물이 검출되었고, 전체적으로 대략 15 μ m 내외의 핏팅(pitting)이 발생되어 있음이 관찰되었는데, 피로균열의 시작은 Fig. 4.2에서와 같이 축 표면이 아닌 키이웨의 안쪽에서 시작되었으므로 축 표면의 핏팅(pitting)은 피로균열의 시작과 직접적인 연관은 없다고 평가되었다.⁷⁾²¹⁾

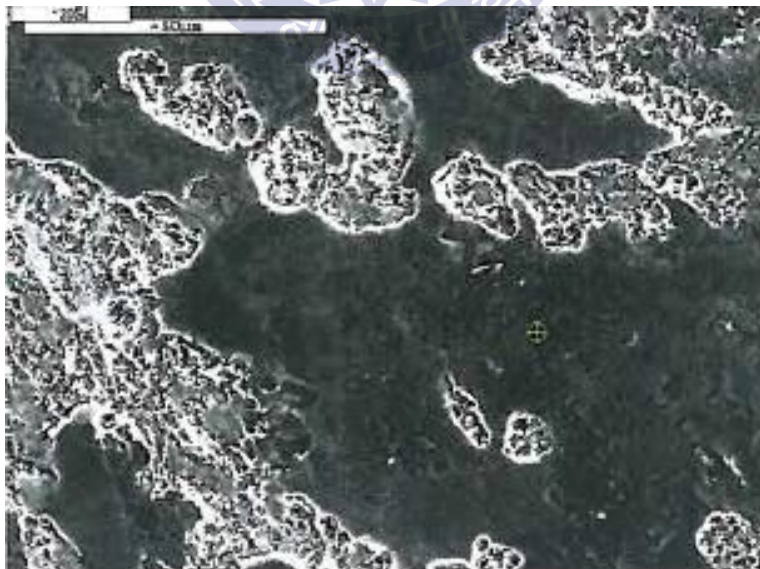
Fig. 4.5 Microstructure of shaft surface fretting⁷⁾²¹⁾

Fig. 4.5에는 클러치 허브와 조립된 크랙부 주위의 프렛팅이 발생한 축 표면의 조립

축과 축 표면의 미세구조, Fig. 4.6에는 fretting부 단면의 미세구조, Fig. 4.7에는 fretting부 에너지분산형 분광분석(EDS)결과를 나타내었다.⁷⁾

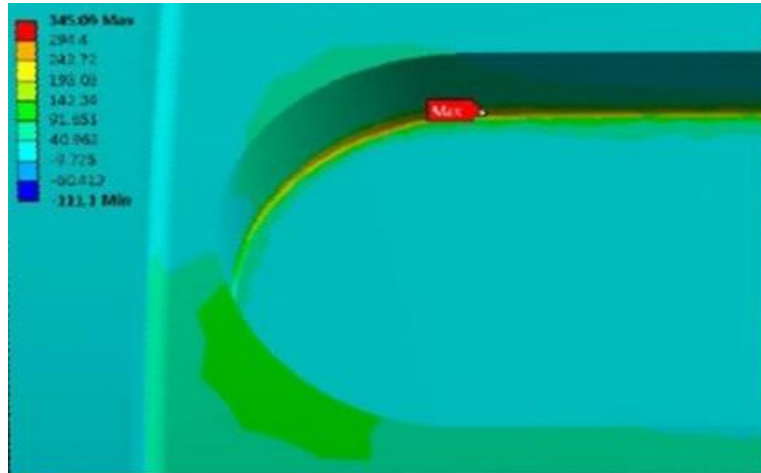
Fig. 4.8 Stress analysis of cracked shaft⁷⁾²¹⁾

Fig. 4.8에는 앤시스(ANSYS)에 의한 클러치축의 응력해석 결과를 나타내었으며, 키 이 홈에서 최대 응력값(294.4Mpa)이 발생되었다.⁷⁾

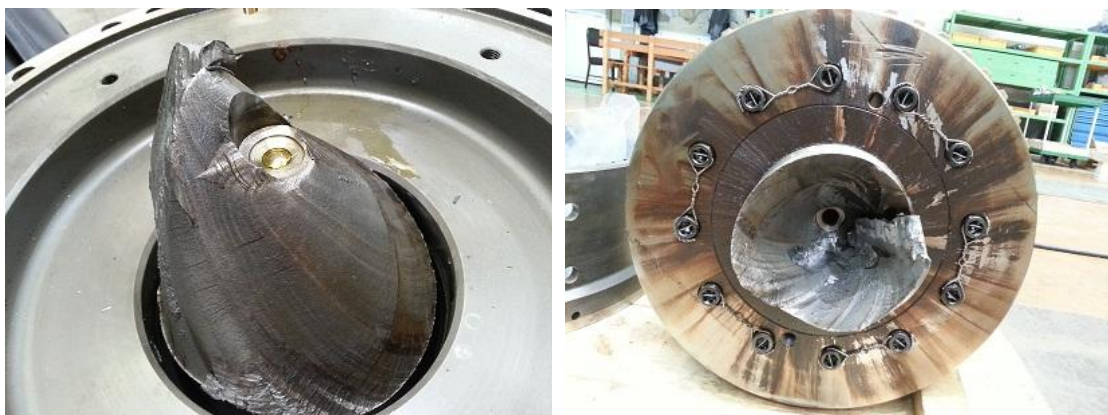
Fig. 4.9 Typical cup and cone type torsion fatigue fracture of clutch shaft

Fig. 4.9에는 크랙이 진행, 확장되어 컵과 콘(cup and cone)의 형태로 비틀림 피로파괴가 발생된 동형선박 클러치축의 전형적인 파손면 형태를 나타내었다.⁷⁾
