공학석사 학위논문

Deepwater Horizon 사고 사례분석을 통한 심해  
시추선 사고의 인적요인에 관한 연구

A study on the human factor of deepwater drilling units through the  
analysis of incident of Deepwater Horizon

해양플랜트 운영학과  
강 민 승

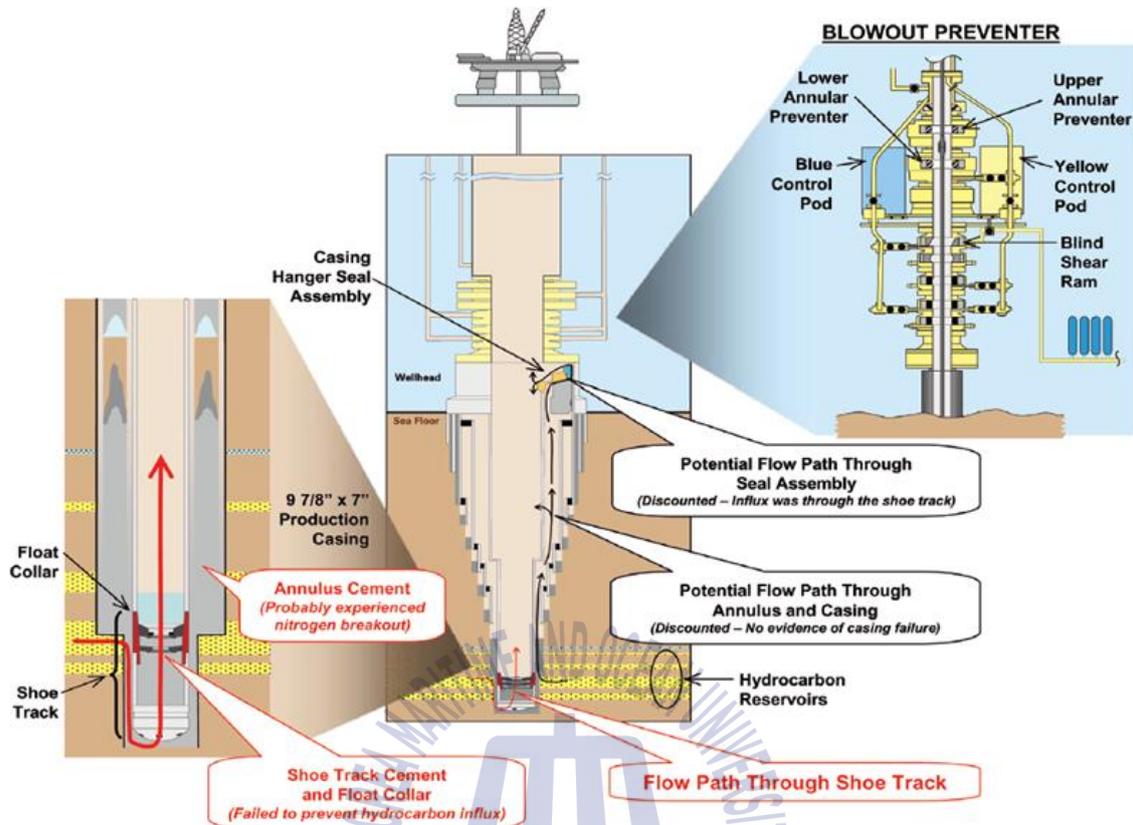
Fig. 2.1 Eight key findings

1. The annulus cement barrier did not isolate the hydrocarbons.
2. The shoe track barriers did not isolate the hydrocarbons.
3. The negative-pressure test was accepted although well integrity had not been established.
4. Influx was not recognized until hydrocarbons were in the riser.
5. Well control response actions failed to regain control of the well.
6. Diversion to the mud gas separator resulted in gas venting onto the rig.
7. The fire and gas system did not prevent hydrocarbon ignition.
8. The BOP emergency mode did not seal the well.

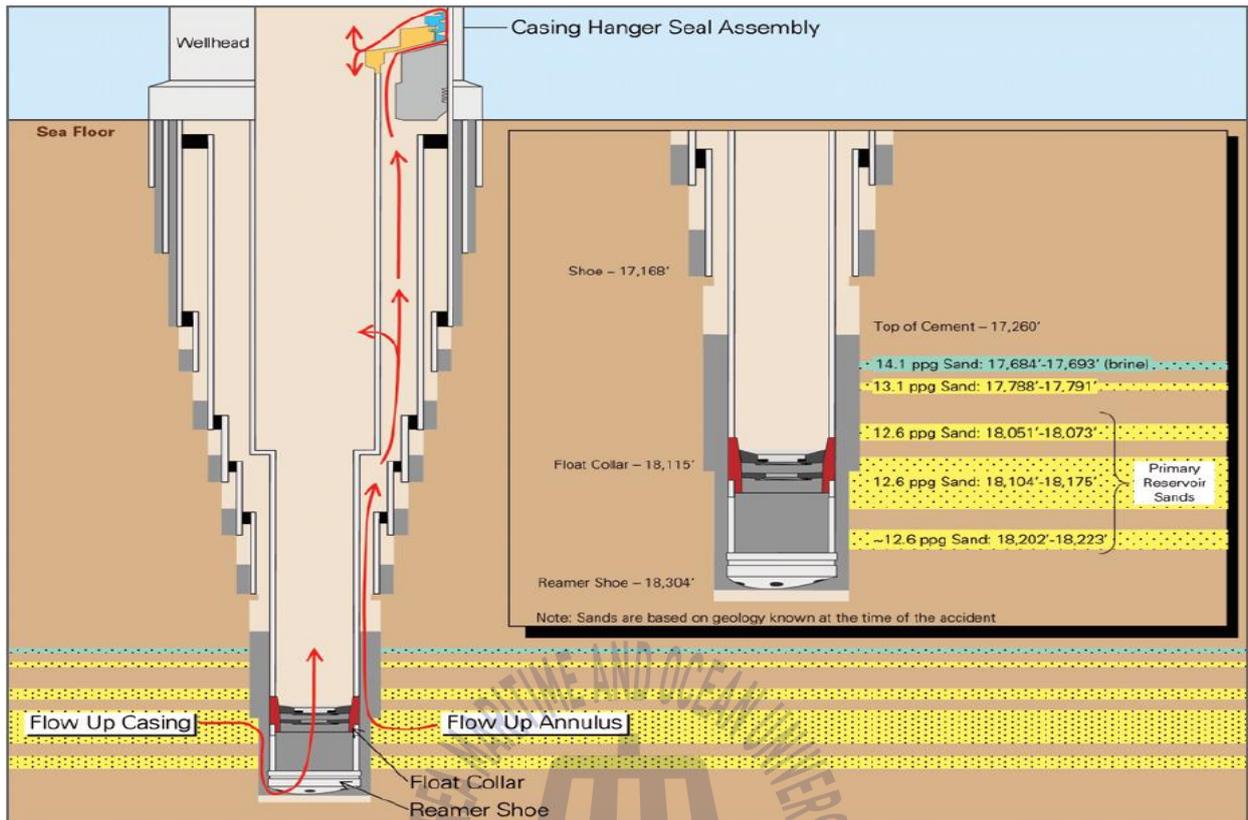
Fig. 2.2 Hydrocarbon zones and potential flow paths  
(Source : BP, Deepwater Horizon accident investigation report)

BP는 Cement barrier가 파손된 원인에 대하여 해당 유정에 사용된 시멘트 현탁액의 질소 비율이 잘못되었기 때문이라고 주장하고 있다. 즉, 시멘트 현탁액의 질소 비율이 18~19% 이어야 하고 Halliburton<sup>3)</sup>에서도 초기 Cementing 설계에서 상기 비율로 되어

있지만 실제 사용된 시멘트 현탁액의 질소 비율은 12.98% 이었기 때문에 파손되었다고 주장하고 있다. 하지만 사고 후 BP는 동일 조건에서 최상의 비율을 실험실에서 실험을 실시하였고, 결과는 15%일 때 가장 이상적인 비율이란 결과가 도출되었다.

가장 근본적인 원인이지만 시멘트가 파손된 원인은 아직 정확히 밝혀지지 않았다. 그러나 조사 후 발견된 결함에서부터 추정된 결과, Cementing 작업에 필요한 Halliburton Technical Service의 효율적인 표준작업서가 없어서 사고가 발생되었다는 결론을 내리게 된다.<sup>5)</sup>

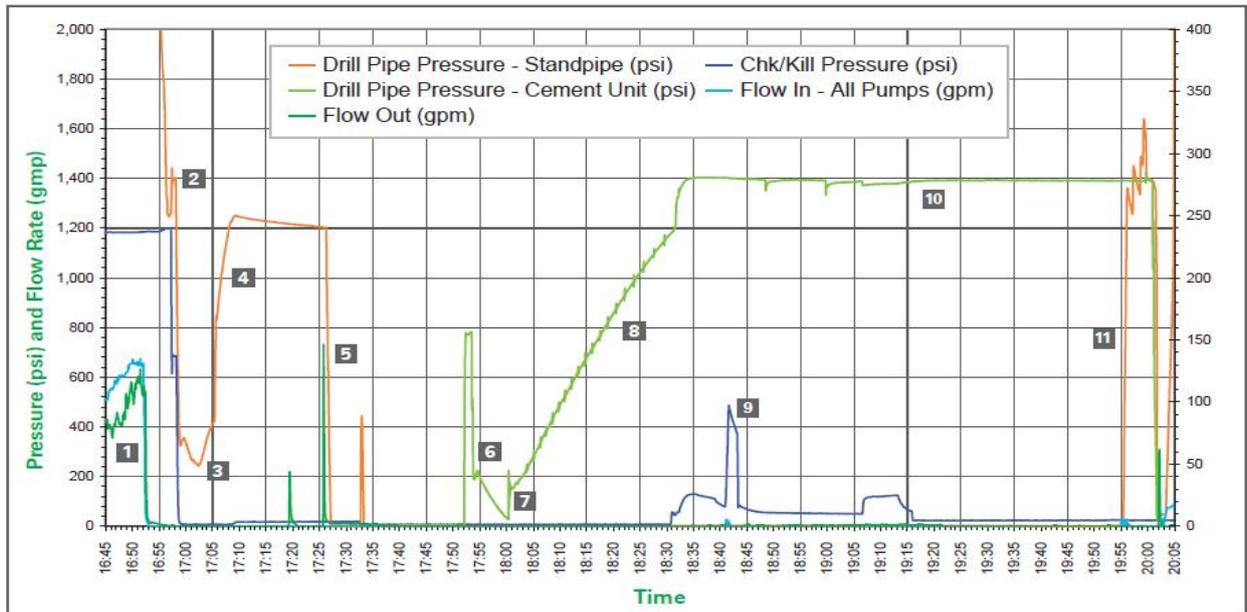
- 1 Spacer displacement complete; mud pumps stopped.
- 2 Annular preventer closed; attempt to bleed drill pipe pressure to zero.
- 3 Drill pipe pressure decreases to only 273 psi; annular preventer leaking.

- 4 Drill pipe pressure increases as annular preventer leaks; hydraulic closing pressure increased to seal annulus.
- 5 Drill pipe pressure bled to zero for negative-pressure test.

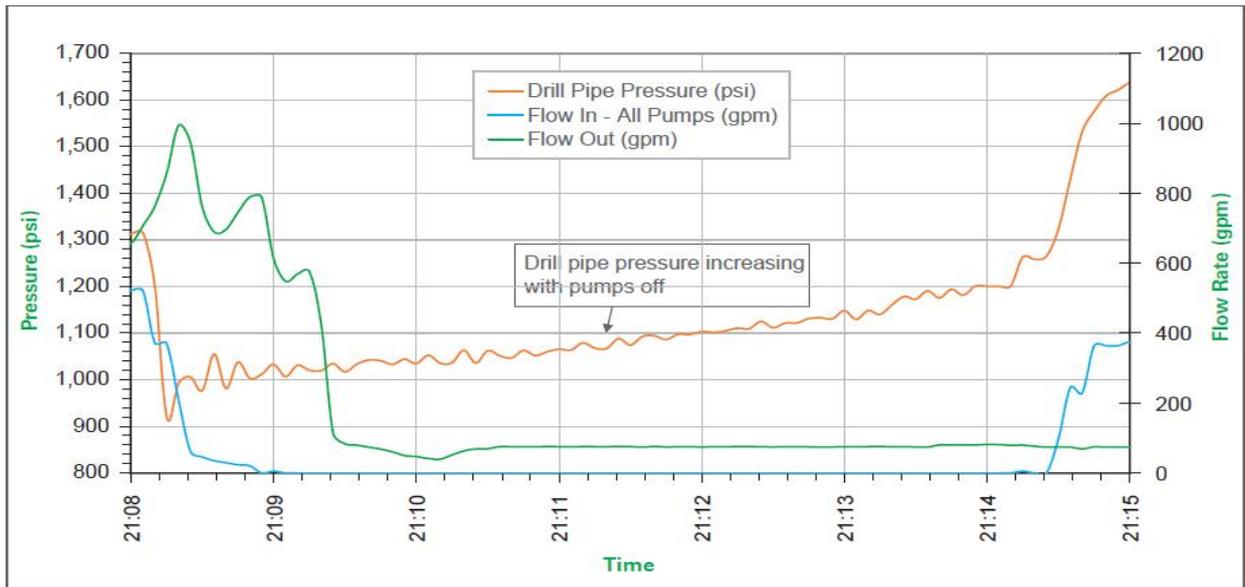
**Fig. 2.6** Pressure increase during the sheen test(Real-time data)  
 (Source : BP, Deepwater Horizon accident investigation report)

Positive 및 Negative 테스트 후 Spacer<sup>7)</sup>배출을 위해 Overboard dump valve를 개방하였고, Sheen test를 위해 머드펌프를 정지하였다. 그러나 펌프를 정지하였음에도 불구하고, 시추파이프 내부의 압력은 Fig. 2.6과 같이 계속적으로 상승하였다. 압력상승에도 불구하고, 21:14분(폭발 약30 분전) Sheen test후 선원은 머드펌프를 이용하여 유정에 해수를 넣고 Spacer를 배출하는 작업을 계속 실시하였다. 그리고

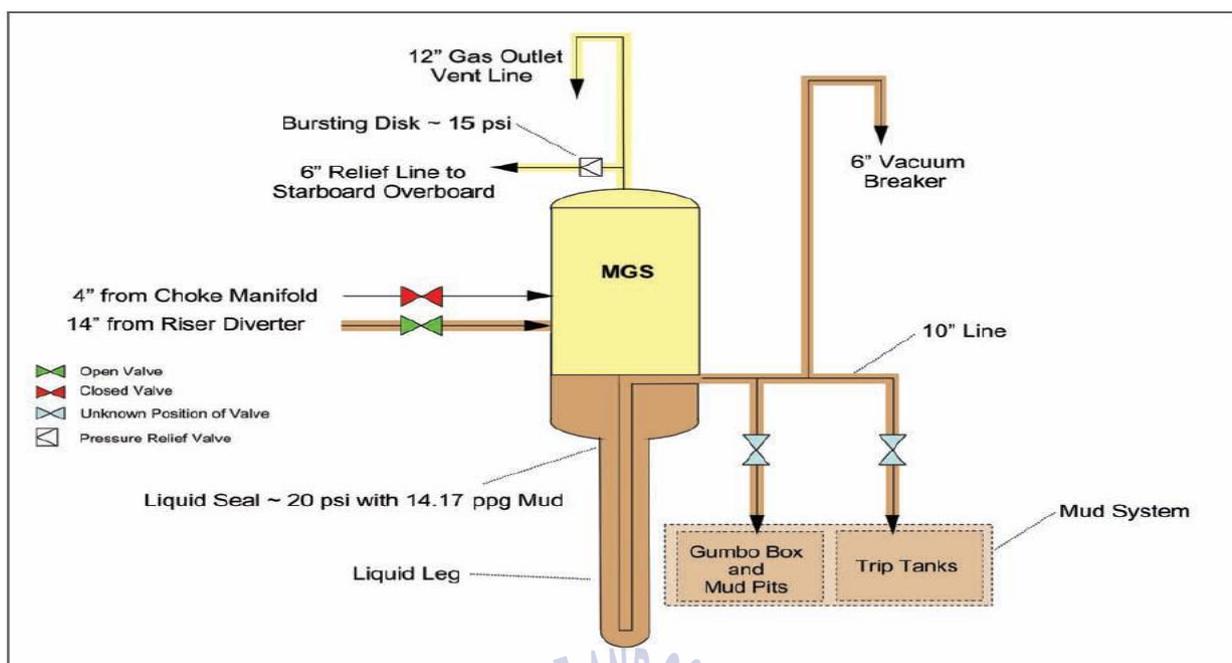
Fig. 2.7 Simplified drawing of the MGS  
 (Source : BP, Deepwater Horizon accident investigation report)

선원들은 이상이 있음을 감지하고 Diverter를 MGS로 전환하게 된다. 하지만 MGS의 용량 초과로 인해 **Fig. 2.7**의 12" Gas outlet vent line으로 탄화수소가 넘치게 된다. 이로 인해 본선은 광범위한 구역에 가연성가스 및 탄화수소가 확산되었다.

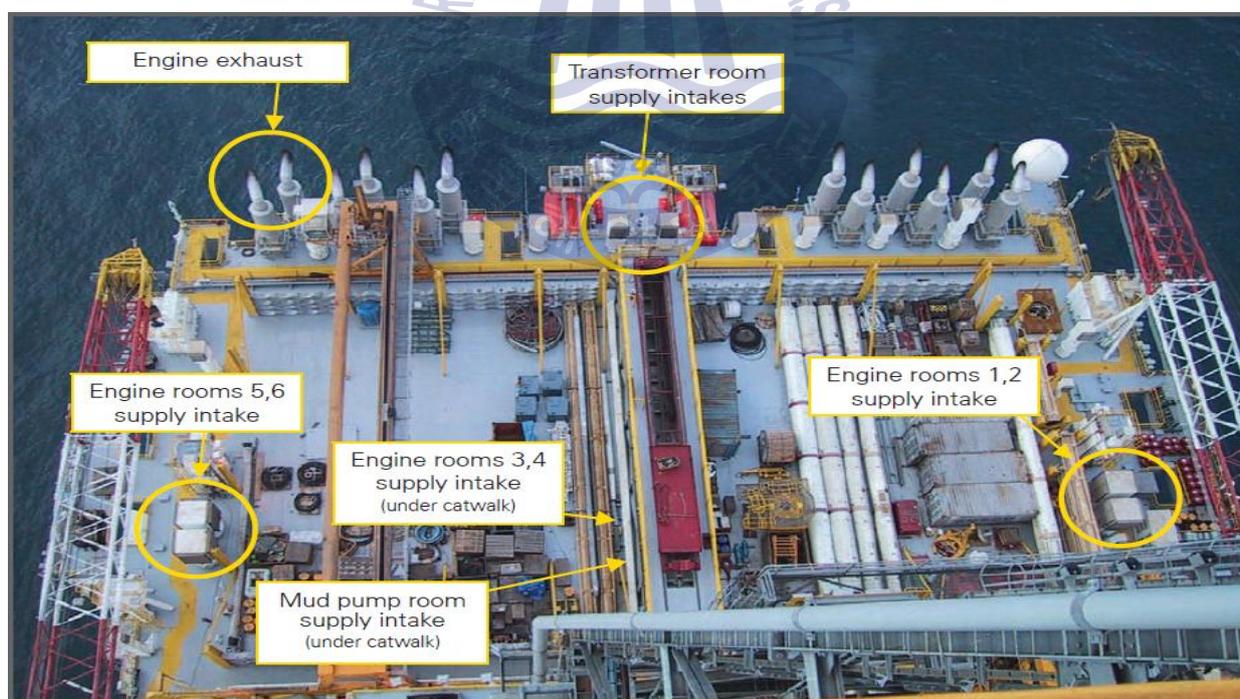
Fig. 2.8 Photograph of AFT deck of Deepwater Horizon  
 (Source : BP, Deepwater Horizon accident investigation report)

MGS vent line에서 넘친 가스와 탄화수소는 **Fig. 2.8**의 각종 발전기 흡기로 공급되고 가연성가스 탐지기(Combustible gas detector-CGD)가 기관실 흡기 근처에 설치되었으나, CGD는 기관실 가스침입 방지 장치와 자동 연동되지 않아 HVAC system이 기관실로 가스유입이 되는 것을 막지 못했다. 즉, Fire & Gas system은 가시 가청의 알람을 자동으로 발생하였지만, 기관실 환기장치의 Fire damper를 자동 폐쇄하는 장치가 없었다.

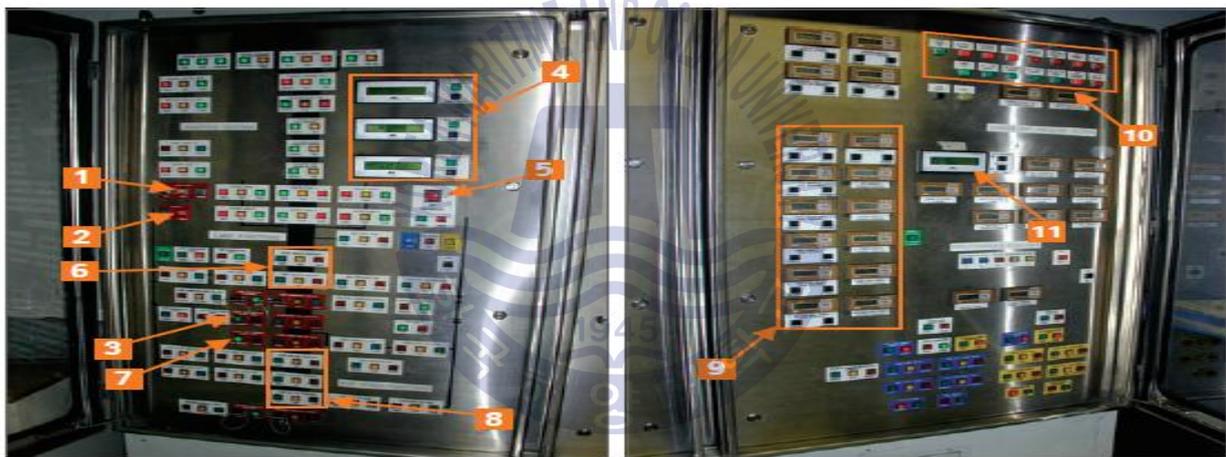
본선에는 BOP의 BSR(Blind shear ram)을 작동시키는 2가지 방법이 있다. **Fig. 2.9**와 같이 하나는 TCP(Toolpusher's control panel)에서 스위치를 누르는 것이고, 나머지 하나는 AMF(Automatic mode of function)<sup>9)</sup>로 자동 작동하는 방법이다. 선원의 증언에 의하면 폭발이 발생할 때 본선 선원은 TCP에서 스위치를 누르지 않았던 것으로 추정된다.

사고 후 본선선원의 증언에 의하면, 첫 번째 폭발 발생 후 Subsea Supervisor는 **Fig. 2.9**의 TCP내의 EDS(Emergency disconnect sequence)<sup>10)</sup> push button(5번)은 작동했던 것으로 추정된다. 하지만 유압시스템이 파손되어 EDS push button 작동한 뒤 Loss of hydraulic power 알람이 발생하였다.

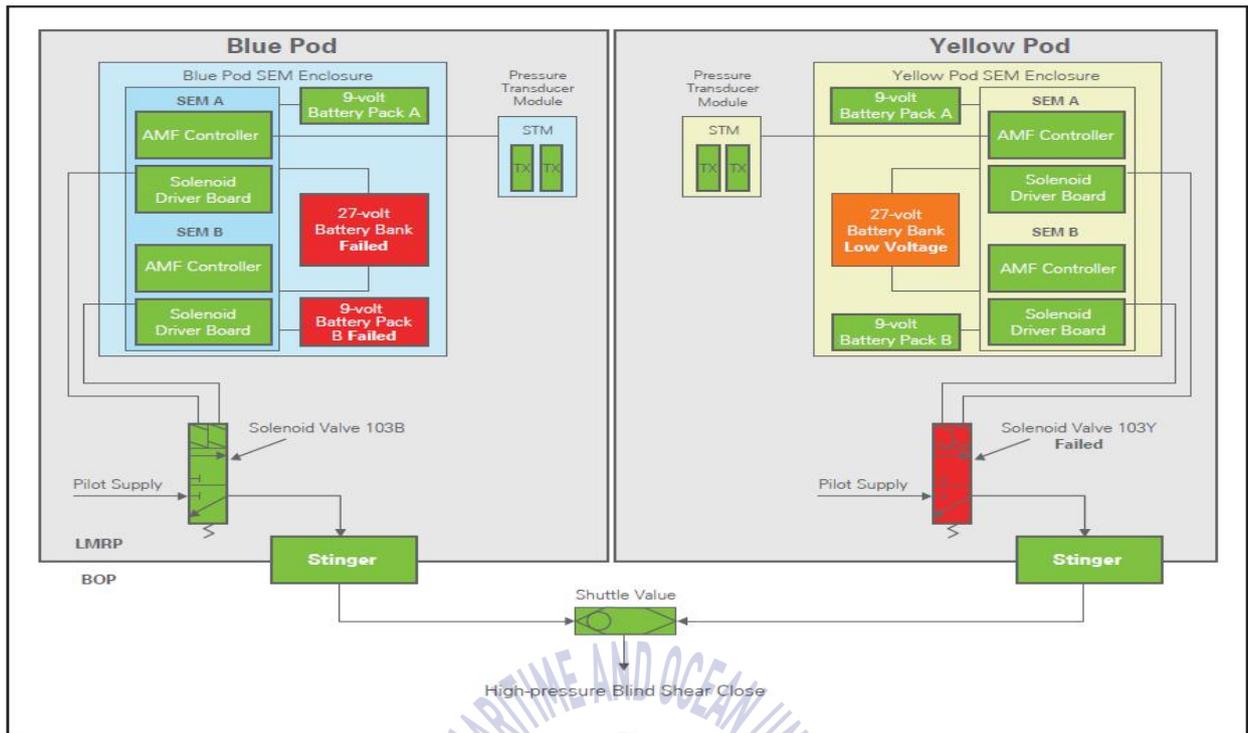
Fig. 2.10 Simplified schematic of the AMF control system  
(Source : BP, Deepwater Horizon accident investigation report)

폭발 및 화재가 Multiplex(MUX) Cable<sup>11)</sup> 및 Hydraulic line의 손상을 가져왔으며, 그 결과로 인해 고압 BSR 폐쇄장치 및 EDS가 작동되지 않았을 것으로 추정된다.

AMF 역시 작동하지 않았던 것으로 추정된다. Fig. 2.10와 같이 사고 후 BOP를 인양하여 확인 결과 Yellow pod는 BSR을 폐쇄 신호를 보내는 Solenoid 103번이 손상되었으며, Blue pod는 Solenoid 103을 작동시키는 충전지 전압이 낮은 것을 확인하였다.

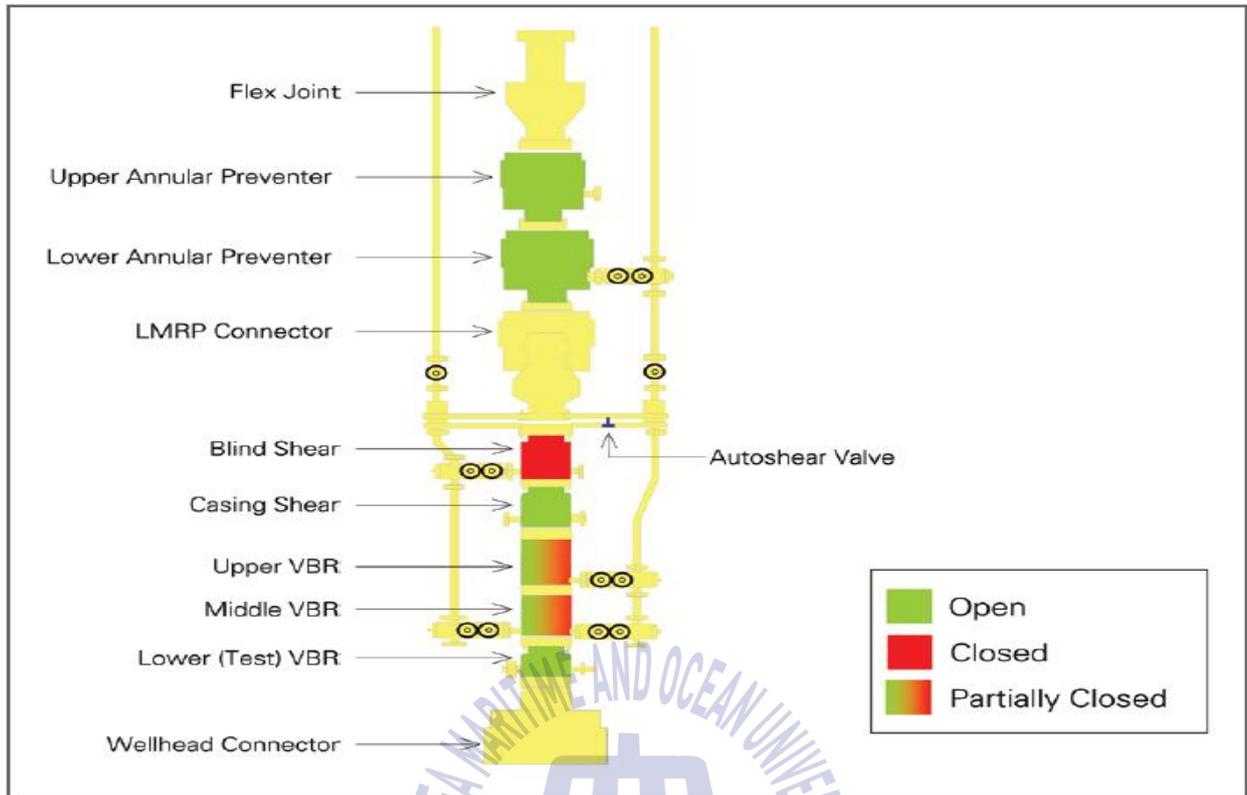
Fig. 2.11 Likely status of BOP rams immediately after Auto-shear initiation  
(Source : BP, Deepwater Horizon accident investigation report)

그리고 Fig. 2.11의 Test VBR, Upper, Middle VBR 및 Annular preventer를 폐쇄하려고 시도하였으나, 유압시스템 누설로 인해 실패하였다.

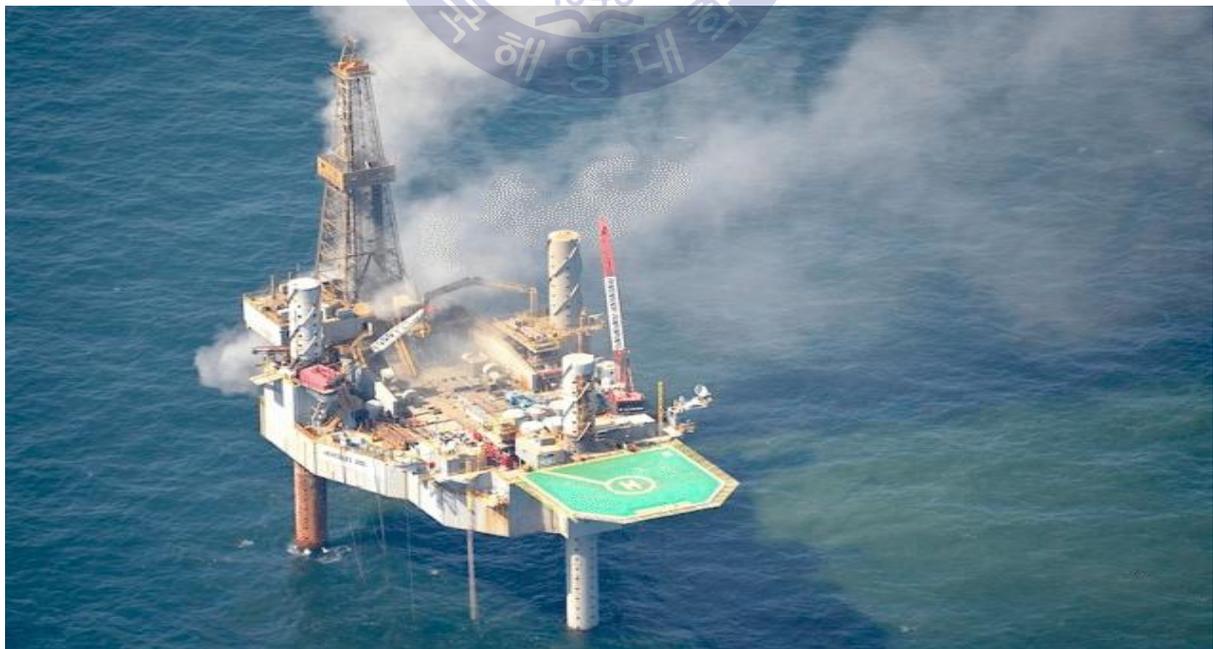
**Fig. 4.6** Hercules jack-up blowout  
(Source : On Wings of care, Bonny Schumaker)

또한, 2013년 7월 24일 Blowout사고가 발생했던 Hercules jack-up unit (**Fig. 4.6**)의 경우(Bonny Schumaker, 2015), 부상 또는 사망한 선원이 없었으며 기름유출도 발생하지 않았지만 가스분출로 인한 약간의 대기오염은 발생하였다. 하지만, 2010년 4월 10일 발생한 Deepwater Horizon 사고 경우와 동일하게 인적요인과 관련된 Kick & Blowout 사고 1건으로 동일하게 분석되었다. Hercules jack-up과 Deepwater Horizon을 동일하게 분석하기보다는 사고 규모, 인명 손실, 배상액 또는 기타 방법으로 차등을 주는 분석이 필요할 것으로 생각된다.
