공학석사 학위논문

폐시추공 활용 시추장비 시험 사례분석과  
문제점에 관한 연구

A Study on a Case and Problems for the Test of Drilling  
Equipment Using the Closed Exploration Well

해양플랜트운영학과  
윤성진

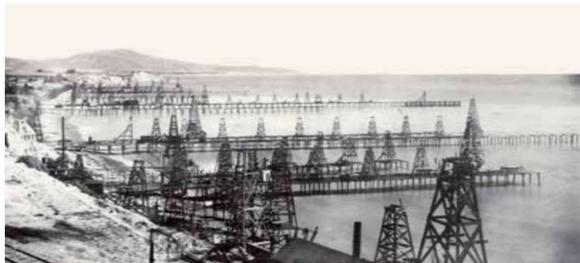
Fig. 2.1 Many of the earliest offshore oil well were drilled from piers at summerland in santa barbara county, california, 1901

해양시추는 육상시추의 발전에 따라 1897년 미국 캘리포니아 썸머랜드 해변에서 Fig. 2.1과 같이 육지와 연결된 시추 구조물(jetty)에 의한 시추로써 시작되었다. 이후 구조물의 발달로 1928년에는 얇은 수심의 잠수식 시추선이 개발되었으며, 1932년에는 처음으로 시추장비를 장착한 고정식 구조물과 시추지원 선박이 개발되었다.

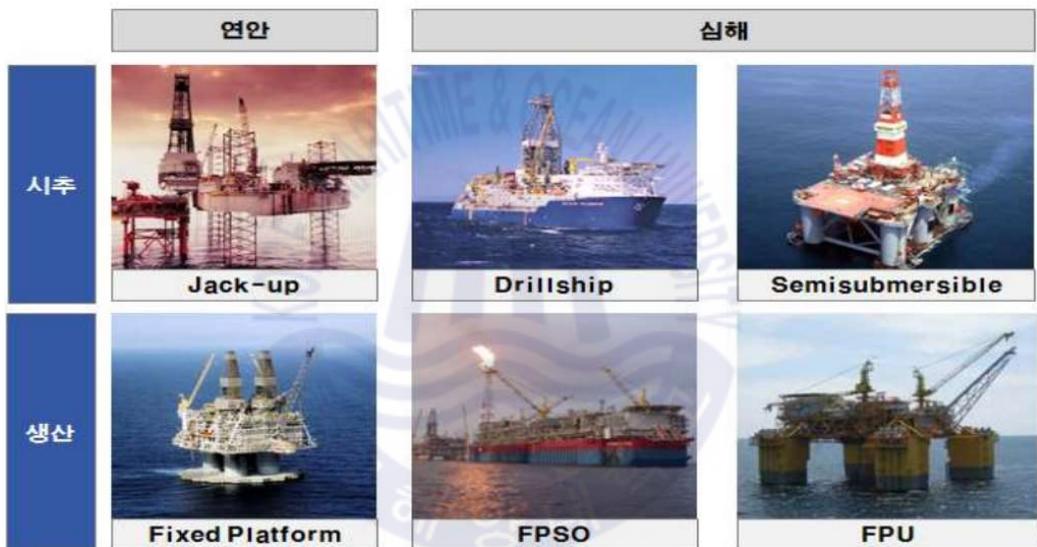
Fig. 2.3 The type of offshore unit <sup>[5]</sup>

즉, 수심에 따라 관련된 시추 및 생산 장비의 기술적 구성이 달라지게 되며, 지역별 유정조건(well condition) (온도, 수심, 날씨, 지층, 토양, 해류 등)에 따라 다양한 종류의 해양플랜트<sup>6)</sup> 유닛이 적용된다. Fig. 2.3과 같이 용도에 따라 시추용, 생산용으로 크게 구분하며 해상 설치방식에 따라 고정식, 부유식으로 구분한다. 시추용으로 사용되는 해양플랜트의 종류에는 천해(연안)와 심해 용도로 구분되며, 최근에는 앞서 언급했듯이, 연안(shallow water)에서 심해(deep water)로 확대되고 있는 추세이다.

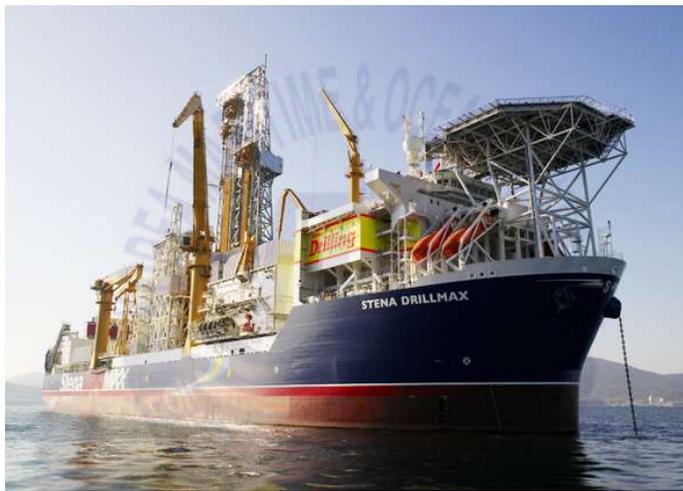
Fig. 2.5 Stena drillship of samsung heavy industry [8]

나섰고, 조선소의 선박 건조 기술을 기반으로 발전해 왔기에, Fig. 2.5와 같은 드릴십분야 85%를 차지하는 성과를 갖게 되었다. 하지만, 여러 국제정세의 영향으로 국제유가는 급격히 하락하게 되었고, 이에 따른 해양플랜트 탐사와 생산 투자의 감소로, 결국 한국에 발주되는 탐사와 생산의 추가 계약건수가 급격히 줄었다. 2014년에는 한해에 21척을 건조하였으나, 2015년 10척, 2016년 1척, 2017년 3척으로 한국의 드릴십 건조량을 볼 수 있다. 물론, 드릴십 선가의 50% 이상이 시추장비(drilling equipment)이며, 모두 오랜 시추역사를 통해 기술 습득한 해외유수 기업에서 제작되어진 실정이다.

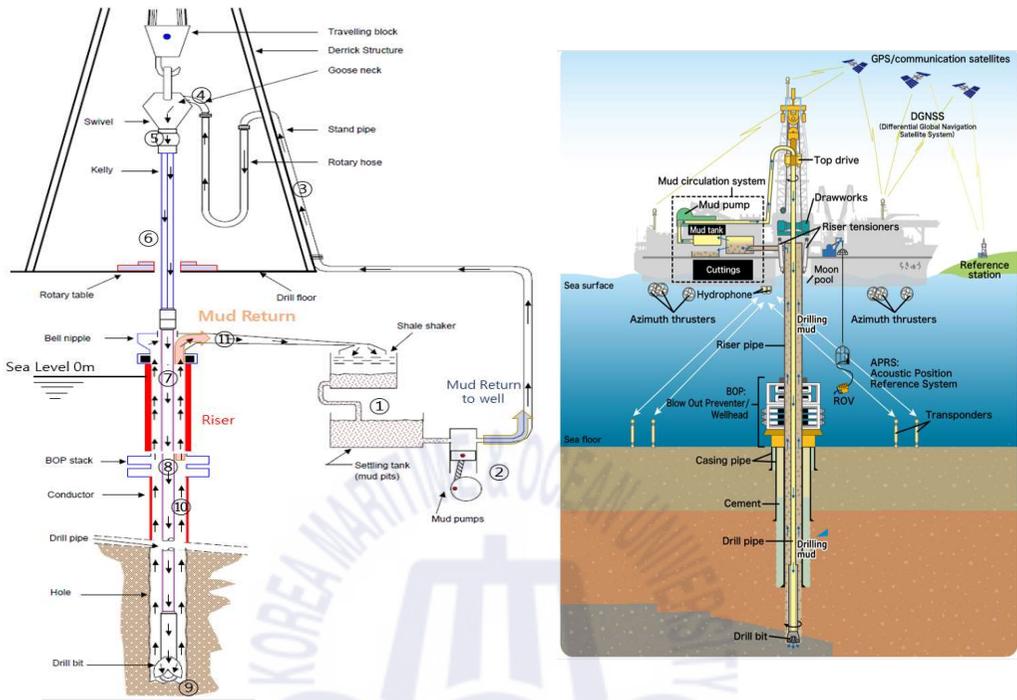
Fig. 2.6 Drilling process with mud and riser [9]

드릴십과 세미리그, 잭업리그의 드릴플로어(drill floor) 상부 및 시추선 내부에서 발생하는 절차를 소개하면, Fig. 2.6의 왼편 그림과 같이 (1) 최초로 머드핏(mud pit)이 위치한 머드혼합지역(mud mixing area)에선 중정석(barite)과 벤토나이트(bentonite), 그리고 화학물(chemical source)이 섞인 점성을 가진 머드를 만들게 되고, (2) 이 머드는 고압용머드펌프(HP mud pump)를 통하여, (3) 데릭(derrick) 외부에 위치한 스탠드배관(standpipe)을 타고 데릭 상부로 올라간다. 이후 (4) 구스넥(goose neck)을 거쳐, (5) 시추용배관(drill pipe)를 상부에서 홀딩(holding)하여 회전력 전달해 주는 스위블(swivel)을 지난다. (6) 시추용배관을 타고 해수면 아래로 머드는 내려간다. 이후 해수면 아래에선 머드는 (7) 라이저 내부에 위치한 시추용배관을 통해 유정이 위치한 곳까지 계속 내려간다. (8) 내려온 머드는 유정폭발방지기를 지나게 되며, (9) 최종적으로 드릴비트(drill bit)

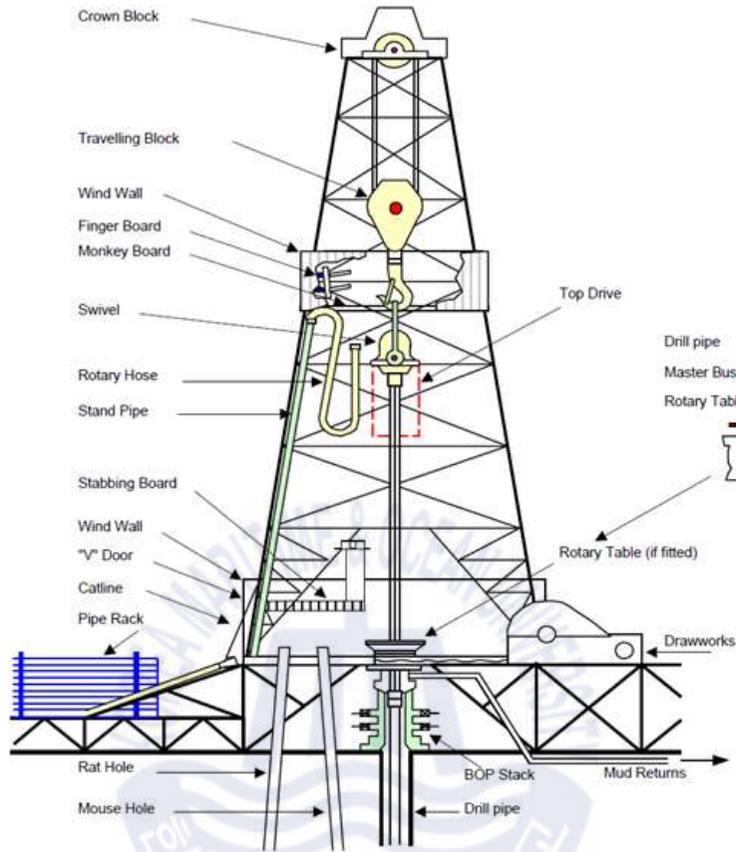
Fig. 2.9 Drilling equipment under derrick [10]

Fig. 2.9와 같이, 데릭(derrick)은 강철(steel)로 제작되었으며, 격자모양의 약 50m 높이의 타워이다. 기본적으로 크라운블록(crown block)을 지지하기 위함이 목적이나 다양한 용도로 사용되기에 시추를 나타내는 가장 대표적이고 필수적인 장치구조물이다. 배관선반(Pipe rack)으로부터 옮겨진 시추용배관 3개가 결합되고 저장되는 핑거보드(finger board)가 데릭 안쪽에 설치되고 있으며, 이 공간을 세트백공간(setback area)라고 부른다.

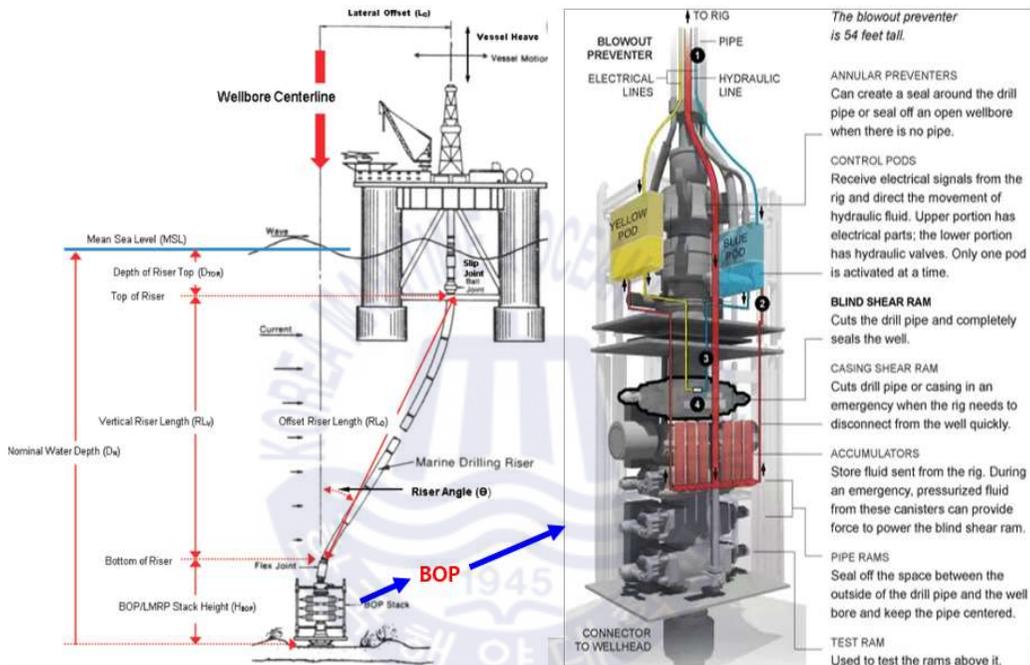
Fig. 2.11 Drilling well control equipment - BOP [13] [14]

Fig. 2.11과 같이 유정컨트롤을 위한 안전장비로써 분배기(diverter)와 유정폭발방지기(BOP)는 유정으로부터 갑작스런 고압가스 분출로 인한 사고를 미연에 방지하는 시추 장비 중에 가장 중요한 역할을 담당한다. 추가적으로 초크 앤킬매니폴더(choke & kill manifold)나 시멘트유닛(cement unit)을 통해 유정폭발방지기와 함께 유정컨트롤을 수행한다.

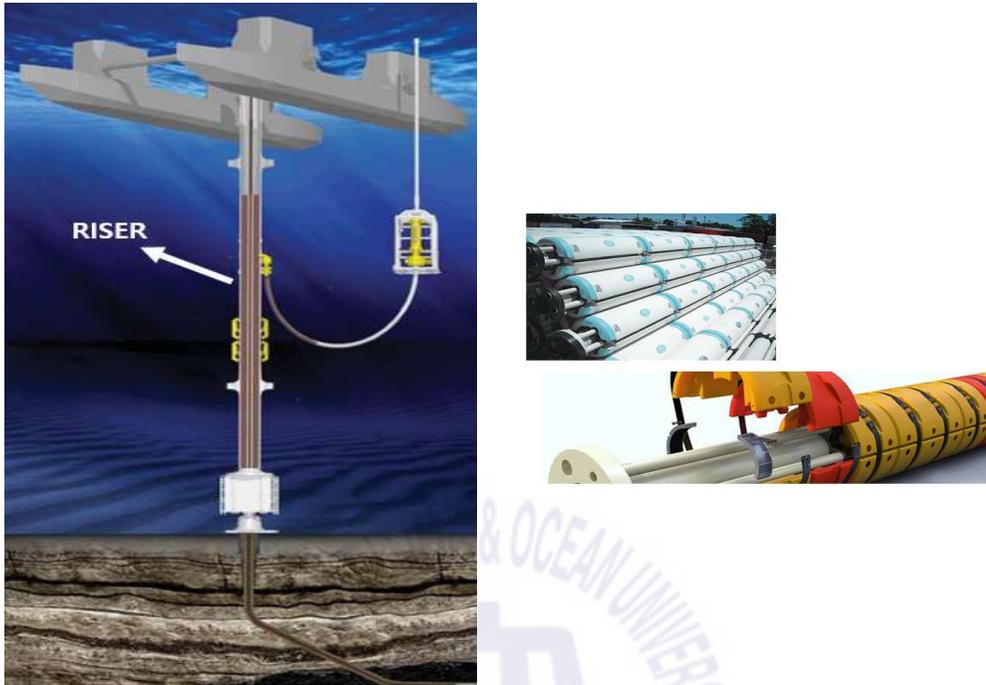
Fig. 2.12 Drilling equipment - Riser [15]

시추장비 중 라이저는 해상에서의 시추 작업 시 빼놓을 수 없는 장비이며, 특히 심해로 갈수록 그들의 역할이 더욱더 중요해 지고 있다. Fig. 2.11과 Fig. 2.12는 라이저에 대한 이해를 높이기 위한 자료이며, 라이저는 유정폭발방지기와 시추선 사이에 연결된 강철배관로써, 상부에는 텔레스코픽조인트(telescopic joint)와 텐서닝시스템(tensioning system)이 연결되며, 시추용배관, 케이싱용 배관(casing pipe)의 이동통로로 이용되며, 외부요인(파도, 해류 등)으로 부터 보호해 준다. 또한 머드순환의 이송통로로 이용된다.

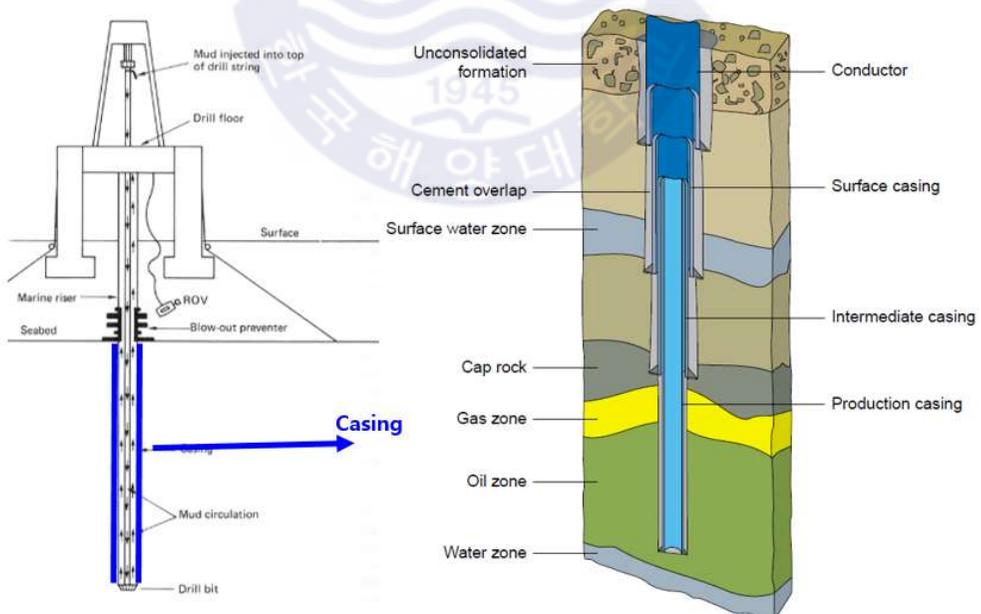
**Fig. 2.13** Drilling equipment - Casing [17] [18]

**Fig. 2.13**과 같이 시추장비 중 케이싱은 시추용배관으로 해서면에 구멍을 뚫고 나서, 케이싱용 배관을 넣음으로써, 외벽과의 보강역할을 수행한다. 이후 시추선의 시추용배관 내부를 통해 시멘트를 공급받음으로써, 케이싱과 구멍 지층 사이에 시멘팅 과정이 이루어지게 되어, 오랜 기간 동안 시추 한 곳의 지지 역할을 한다.

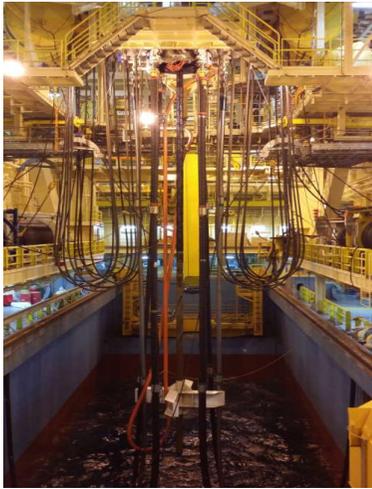
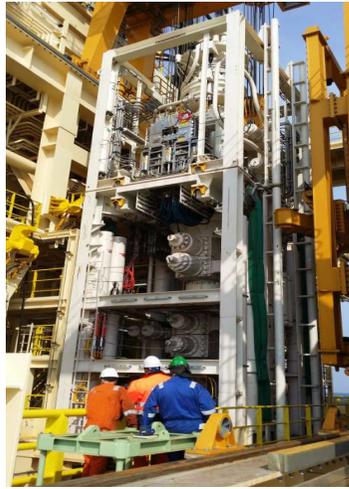
Fig. 3.1 Endurance test(L), BOP test(R)

다음의 Fig. 3.1, Fig. 3.2, Fig. 3.3은 실제 현장에서 테스트 시 관찰된 장면이다.

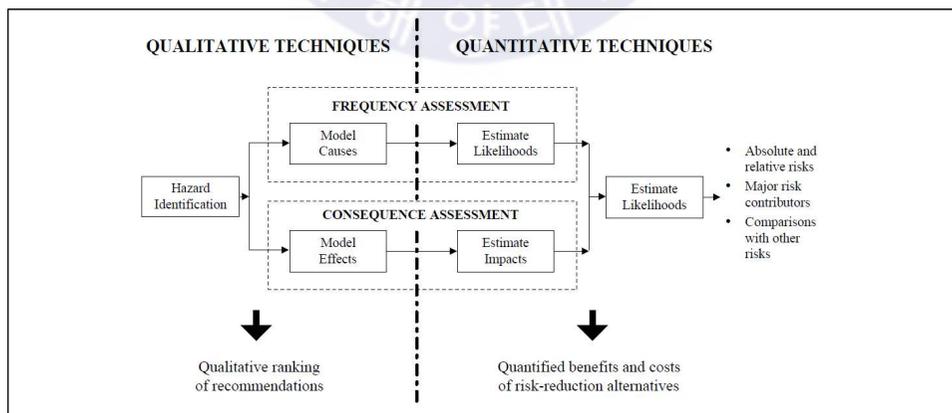
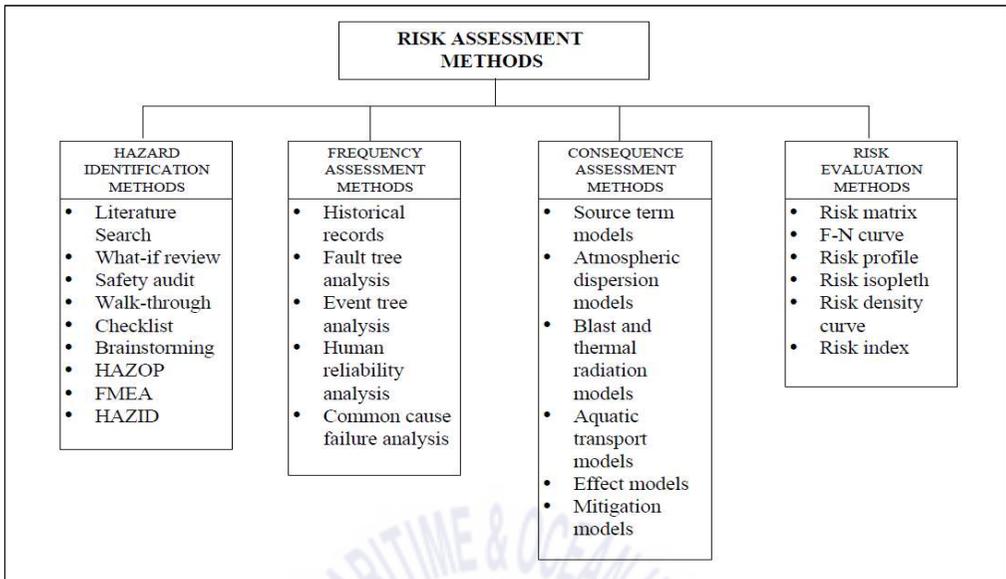
Fig. 4.1 The risk assessment process

위험수준을 결정하기 위하여 평가 프로세스는 3 단계로 이루어진다. 1단계로 위험식별(hazard identification), 2단계로 빈도평가(frequency assessment), 결과평가(consequence assessment) 및 3단계의 위험도평가(risk evaluation)로 구성된다.

이를 흐름도(flow diagram)로 표현하면 Fig. 4.1과 Fig. 4.2 같이 나타낼 수 있다.

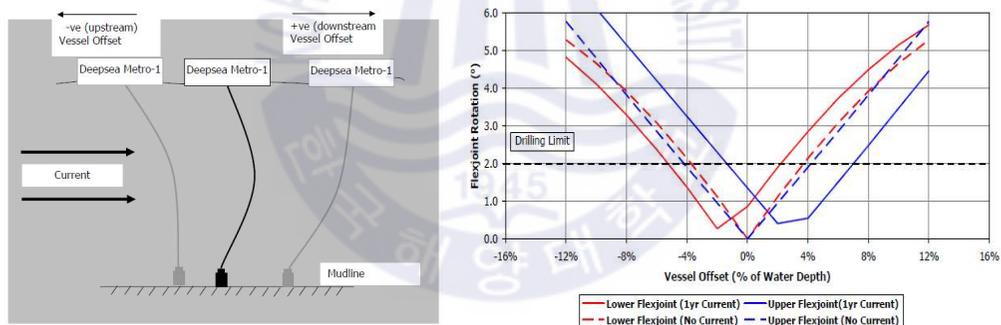
Fig. 4.4 (Sample) Drilling riser offset and loading schematic / Flex joint rotation as per vessel offset [27]

(2) (해류, 유속정보) 해류의 하중에 대한 정보는 없다. 하지만, 5단계 해속으로 분류하여 적용하였다. 다만, downstream과 upstream을 통해 해속과의 하중을 유추해 볼 수 있다. 시추선의 오프셋(offset)에 따른 downstream과 upstream은 Fig. 4.4 예시를 통해 이해할 수 있다.

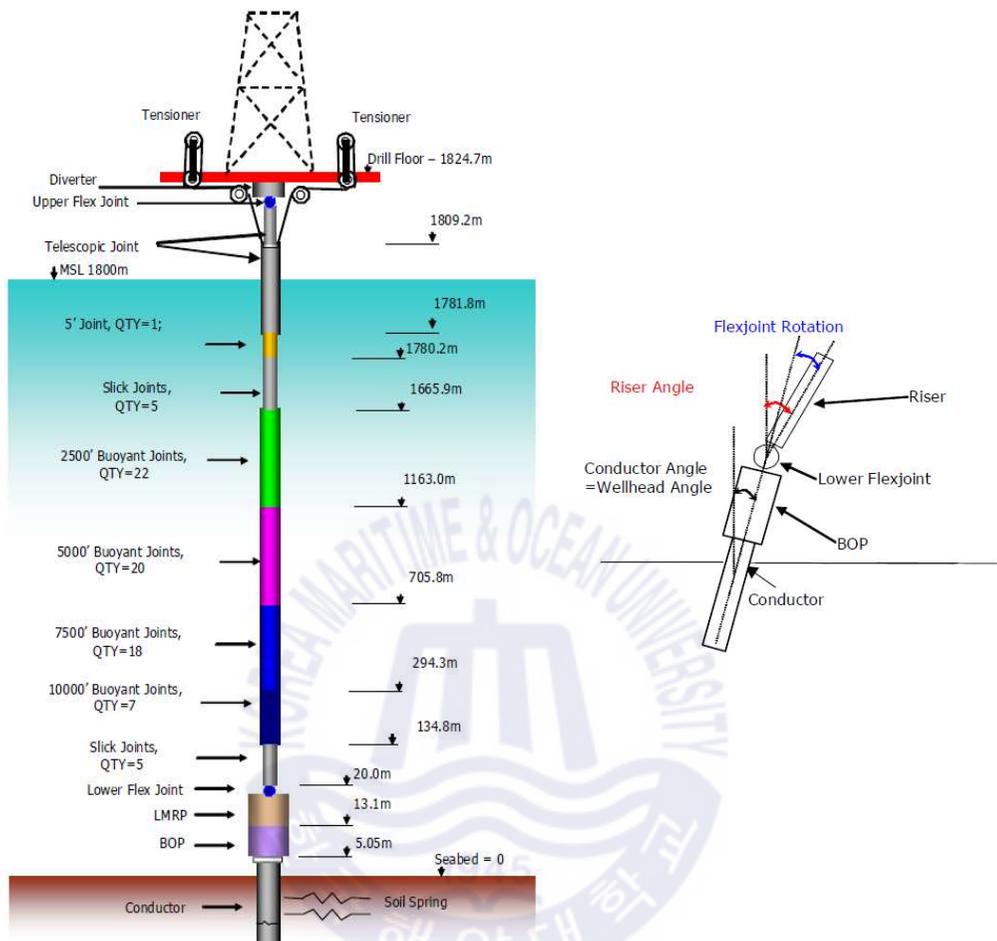
Fig. 4.5 Riser stack-up / Flexjoint rotations [27]

Fig. 4.5와 같이 flex-joint angle definition에 대한 정의는 상부 플렉스 조인트 (upper flex joint)와 하부 플렉스 조인트(LFJ, Lower Flex Joint)가 있다. 즉, Table 4.2와 같이 하부 플렉스 조인트 각에 따라서 위험요인의 정량적 결과 평가에 영향을 미치며, 해속이 높을수록, downstream일수록 하부 플렉스 조인트 값은 증가되기에 사전에 위험 요인으로 고려해야 할 부분이다.

시추선 오프셋이 62 m로서 수심의 3.5 % 상황에서 해속과 유속정보 상황별 변수를 적용한 결과 ‘Soil stiffness (50% softer soil), Environment (1Yr Current), Direction (Down Stream)’ 조건에서 하부 플렉스 조인트의 각이  $2.65^\circ$ , 라이저 조인트의 각이  $3.55^\circ$  로 각 값 중에서 가장 가혹한(severe) 결과가 나온다. 하지만, 발생빈도(likelihood criteria)수준에서는 1Yr Current로 낮은(low) 수준을 보여주기 때문에 결국, 위험등급(RR)에는 ‘acceptable’로 나타났고 해류와 유속 변수는 직접적인 시추공 주변 균열의 문제요인으로 볼 수 없다.

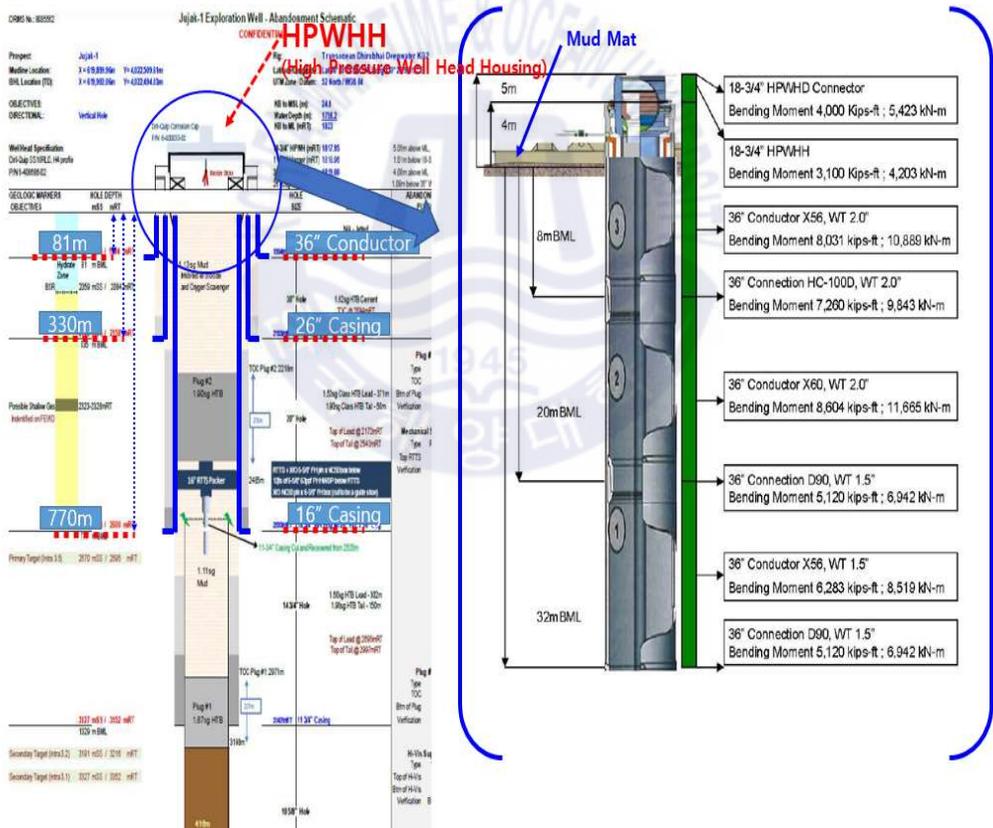
Fig. 4.6 Wellhead/Conductor stack up [28]

시추공에 사용된 유정은 드릴콕(drill-Quip)사의 SS-10 RLD(Rigid Lockdown)시스템이 사용되었고 15,000 psi 까지 압력을 견딜 수 있다. **Table 4.9**는 폐시추공에 설치된 케이싱의 사양이며, **Fig. 4.6**을 통해 설치심도를 이해할 수 있다. 참고로, 11-3/4인치 케이싱은 영구폐정 작업 시 2,520 m에서 절단 후 상부 구간을 회수했기에 시추공 안정성에는 영향을 미치지 않는다.

해저면 아래에서는 Fig. 4.6과 같이 36" 컨덕터와 함께 설치된 26", 16" 케이싱

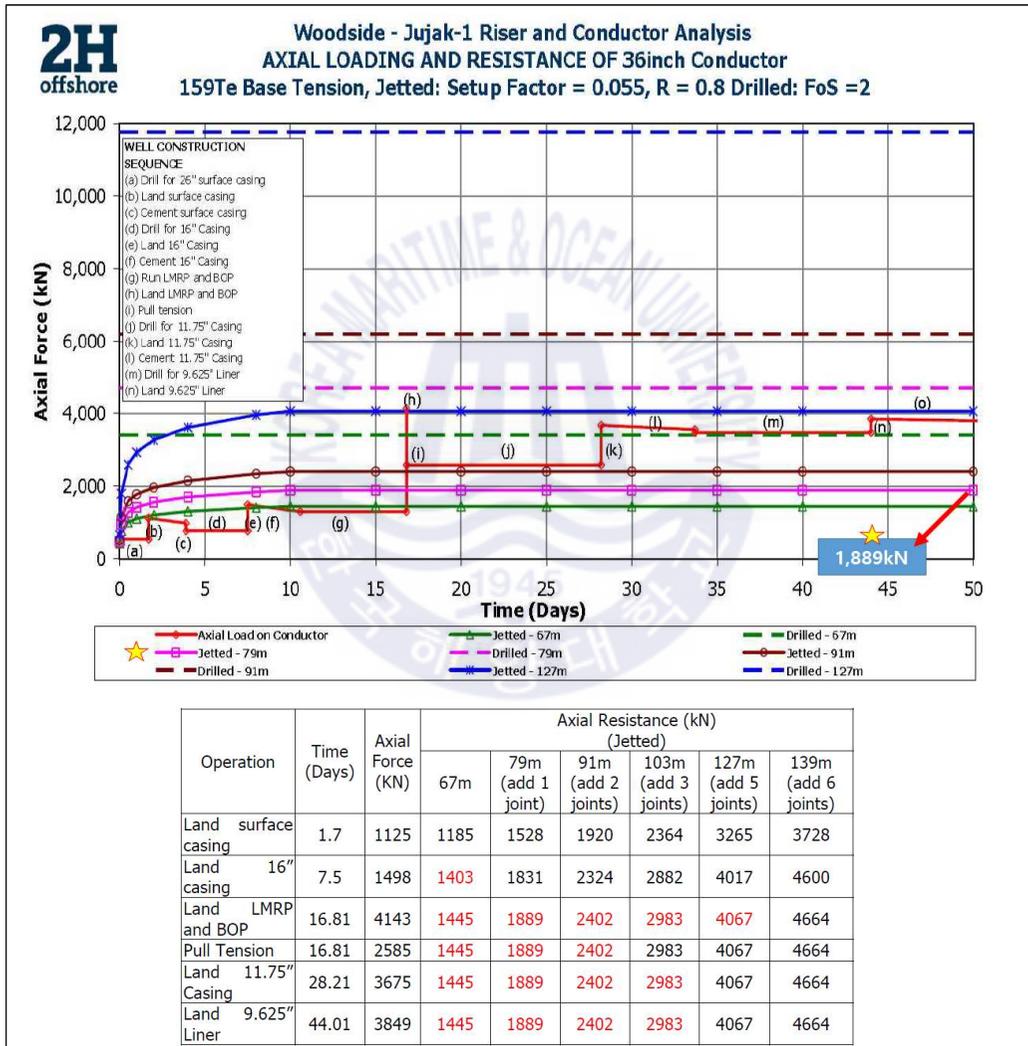
Fig. 4.7 Woodside-Jujak-1 riser and conductor analysis

이를 만족하는  $\chi$  중 최소의 컨덕터는 '36" conductor-jetted 79 m'로 예측할 수 있다. 주작-1공에서 사용된 폐시추공의 컨덕터 36" 사양은 Table 4.9에 따라 Jetted 81 m이므로 Fig. 4.7에서 Jetted 79 m 선을 참고한다. 그러므로 제팅(jetted)되어 해저면에 설치된 36" 컨덕터의 axial force for resistance는 425 kips (1,889 kN) 이다.

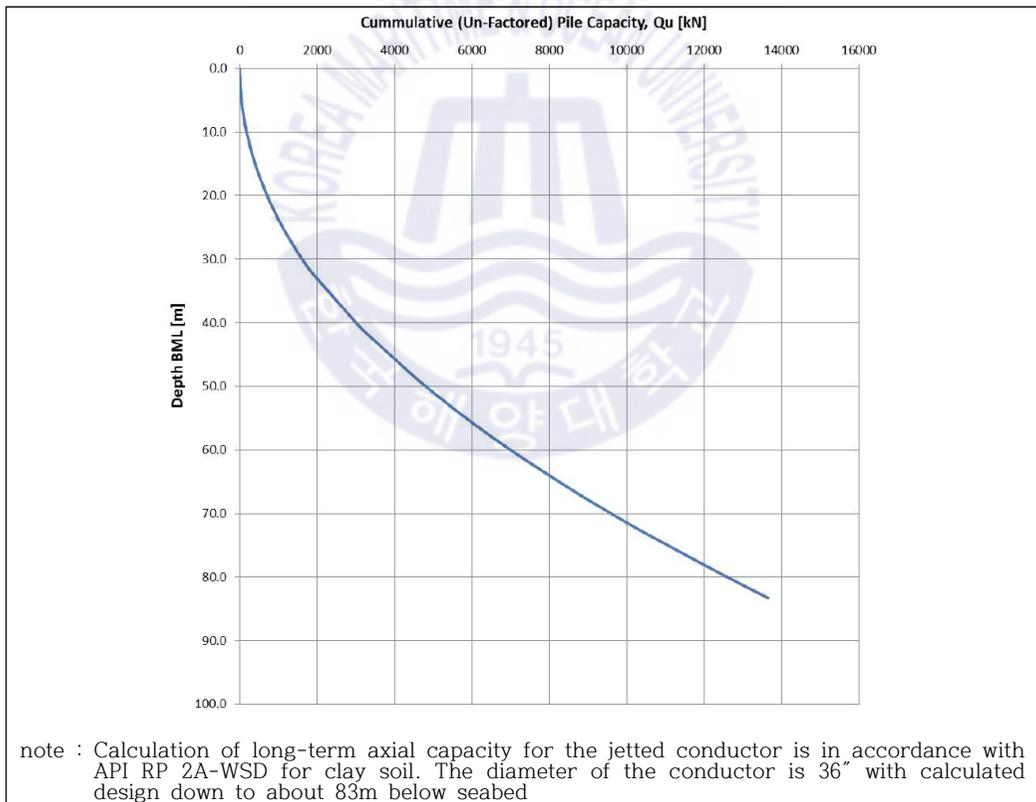
Fig. 4.8 Long term axial capacity of the production well conductor

주작-1공(폐시추공) 인근에 비슷한 지반정보를 가진 가스하이드레이트(gas hydrate) 시추공의 컨덕터의 안정성을 점검하기 위해 전문분석 업체인 MCS kenny사에서 분석한 자료 Fig. 4.8을 참고하면 36" 81 m 컨덕터의 장기 지지력은 약 12,500 kN (2,800 kips)로 예측된다.

결국 장기 지지력 분석의 하중지지력은 해저구조물 중량을 충분히 지지하므로 해저구조물 중량이 유정 주변 균열의 문제요인으로 볼 수 없다.
