대교 주변 물양장변 개발 방안

김길수*

A Study on a Developmental Change of Cargo-Dealing Area around Busan Grand Bridge

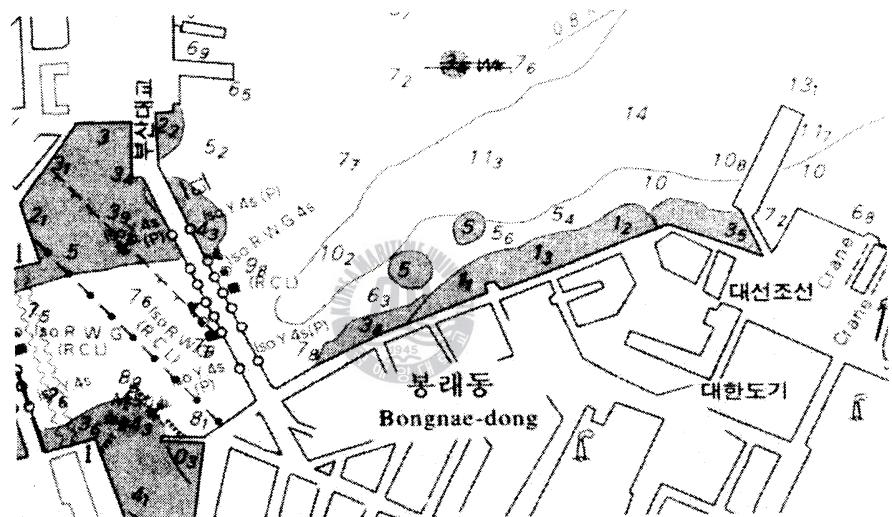
그림 1. 봉래동 주변 해역 현황

대교 주변 물양장에는 각종 폐선/장기계류선박이 정박하고 있다. 이 공간(주로 부산대교 동편)은 관광산업이 주산업이라고 할 수 있는 영도의 초입에 위치해 있어 영도 전체의 이미지를 좌우하고 있다(그림 1). 이 공간을 잘 활용하면 영도의 이미지를 한 단계 업그레이드시킬 수도 있을 것이고 영도구민의 소득을 증대시키는데 기여하게 만들 수도 있을 것이다. 그러나 이 공간에 정박하고 있는 선박들은 영도의 관광이미지를 훼손할 뿐만 아니라 주변 해역을 오염시키고 있으며, 태풍 내습시 부산대교 및 영도대교의 교각과 충돌하여 영도의 육상 도로교통을 어렵게 만들 수도 있다. 또한 이 선박들은 어떤 경우 선주가 없이 방치되어 있어 적극적인 제거 혹은 소개 조처가 요구된다. 이 공간은 해양수산부가 사용하고 있는 공간이기도 하나 영도구의 목적에도 부합하여야 하므로 영도구의 장기 발전에 도움이 되는 방향으로 용도 전환이 있어야 할 것이다.

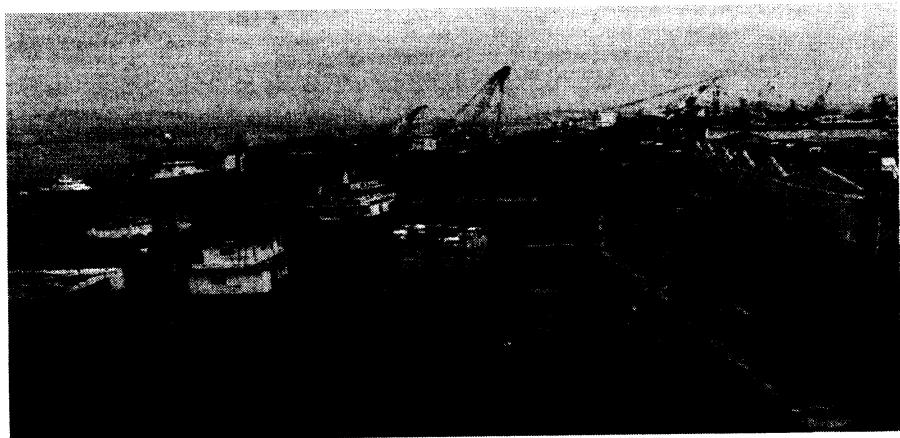
그림 2. 봉래동 물양장 계류 선박 및 바지

본 연구의 대상인 부산대교 주변 해역에는 바지선들이 무질서하게 정박하고 있다(그림 2). 또 한 이 해역의 육역에는 창고들이 밀집되어 있는데 대부분은 노후화 된 건물들이며 이 중에는 물류창고들이 많이 있어 트럭들이 빈번하게 드나들고 있다. 그 외에도 물류창고의 배후지역에는 노후된 소형주택과 여러 고층아파트가 혼재되어 있다(그림 3).

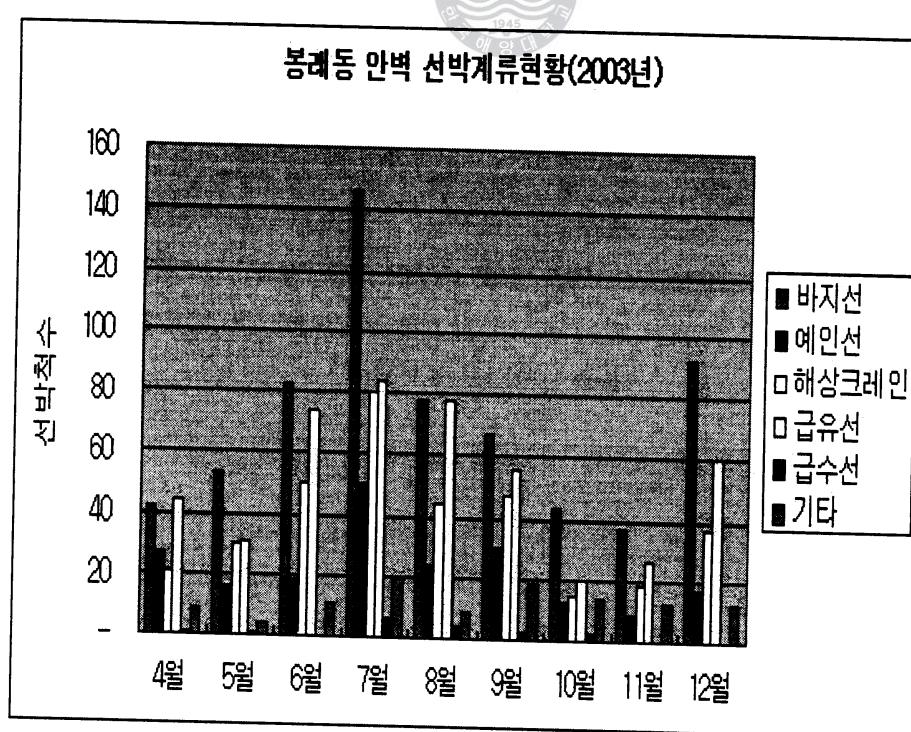
그림 4. 봉래동 안벽 선박계류 현황

봉래동 안벽을 제일 많이 이용하는 선종은 바지선이며 그 다음으로 급유선, 해상크레인 및 예인선이 있다.

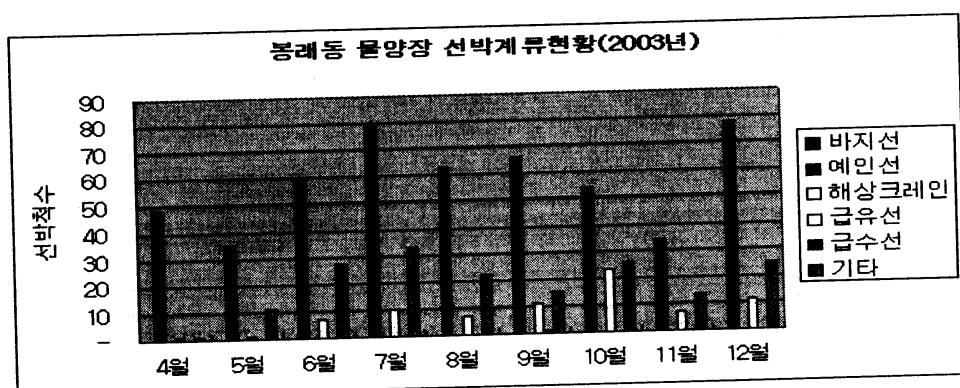
그림 11. 봉래동 물양장 선박 계류 현황(월별)

봉래동 물양장을 제일 많이 이용하는 선종은 예인선이며 그 다음으로 기타 다양한 선박이 접안하고 있다.

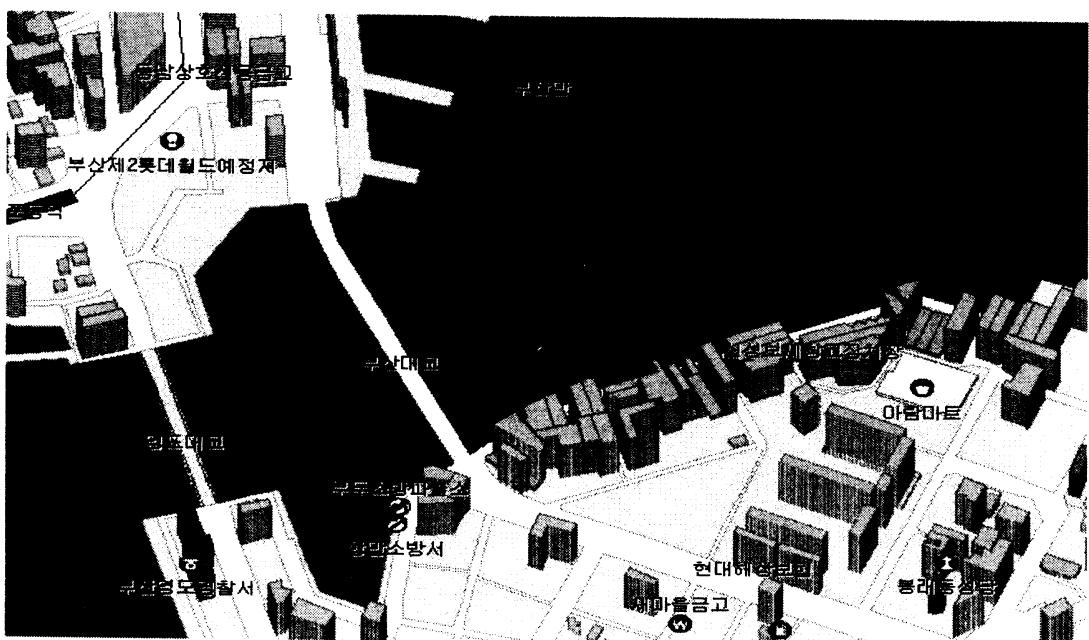
그림 16. 바지선들이 제거된 후의 가상 해역(“핀”으로 표시)

본 연구의 대상인 부산대교 주변 해역은 아래 지도에서 “핀”(물양장 전방 해역)으로 표시되어 있다. 이 해역에 장기 계류하고 있는 선박들은 영도의 관문이라고 할 수 있는 부산대교에서 관광객들을 맨 처음 맞이함으로써 결과적으로 영도에 대한 선입견을 나쁘게 하고 있다. 뿐만 아니라 이 해역에는 침몰된 바지선들이 다수 있어 이것들이 부식되어 주변 해역을 오염시키고 있고, 또 현재 정박중인 바지선들로부터 오수가 바다로 유입되고 있다.

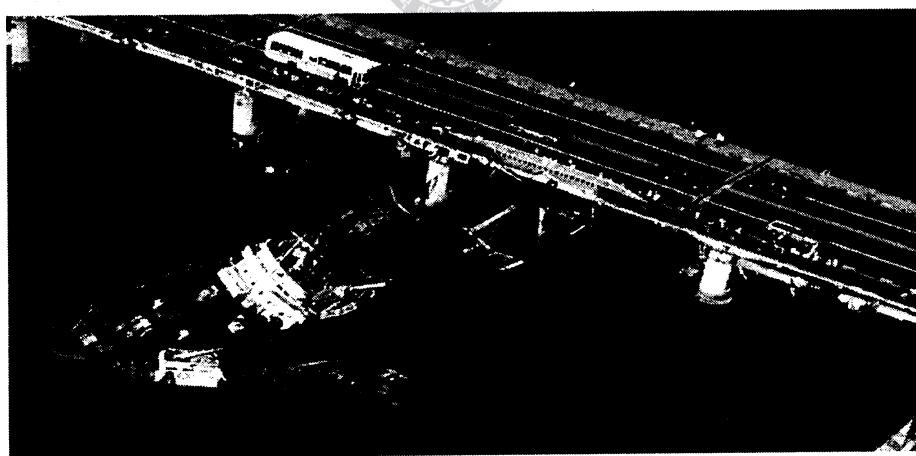
영도대교는 선박들의 연쇄충돌로 교각 하단부 15m가량이 떨어져 나갔고 인도 난간도 길이 3m, 너비 1m가량이 부서지는 등 피해를 입고 이날 오후 11시30분께부터 양방향 차량통제가 이뤄졌다.

그림 17. 난파된 선박과 그 선박에 의해 파손된 영도대교 난간.

이 충돌로 선박 15척의 닻줄이 끊기거나 고정해 놓은 밧줄이 풀리면서 표류하기 시작, 결국 러시아 원양트롤러선 세도보호(800t)와 소르타발라호(739t) 등 대형선박 2척이 영도대교 상판을 들이받았다.

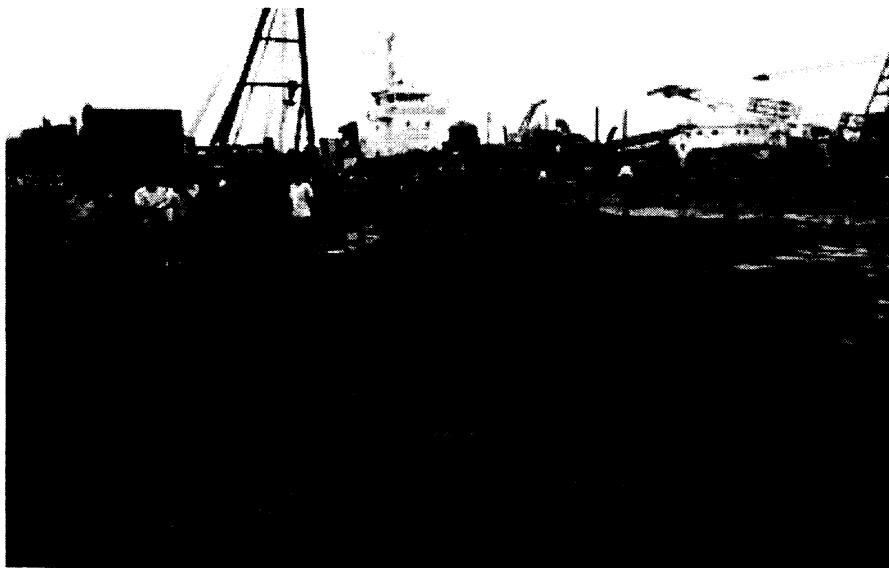
해경은 사고바지선에 길이 31.8m 폭 14.2m 크기의 갑판이 폭격을 맞은 듯 날아가 버렸고 용접과 절단작업을 한 흔적이 있는 점으로 미뤄 바지선내부에 남아있던 가스에 불티가 옮겨 붙어 폭발사고가 발생한 것으로 보고 현장에서 함께 작업을 했던 용접공 김모(41)씨와 선주 정씨 등을 상대로 정확한 경위를 조사중이다.

그림 18. 바지선 폭발 현장. (2003년 8월 11일 오후 부산 영도구 봉래동
부산대교 아래 부두에 접안 중이던 바지선에서 폭발사고가 발생, 이 과정에서 뜯긴 강철 갑판이 흥물스런 모습을 하고 있다.

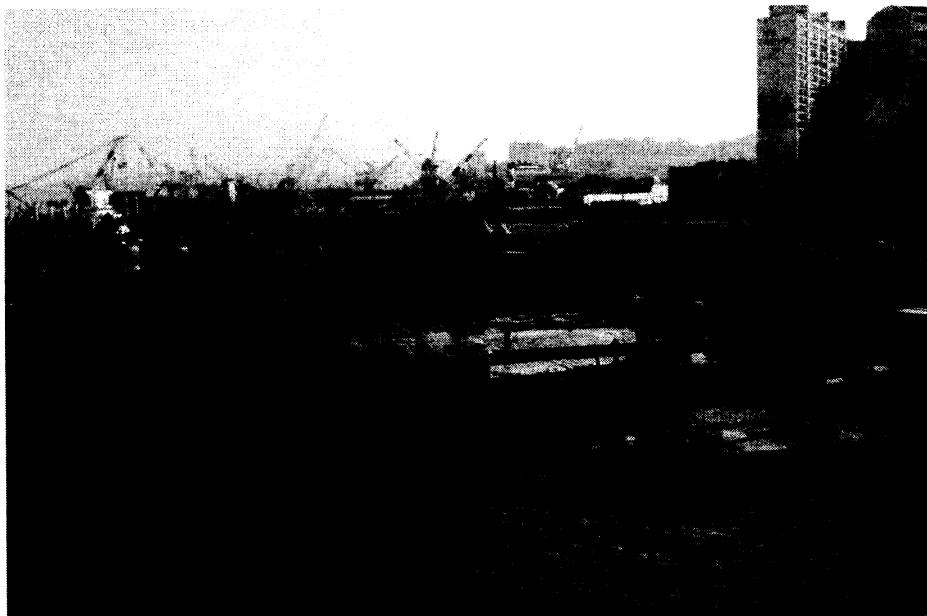
그림 19. 개발전 봉래동 물양장 전경

아래의 지도는 개발전인 2003년의 모습을 보여주고 있다. 사진 촬영 그림에서 보는 바와 같이 봉래동 물양장 부근에는 많은 바지선과 잡종선들이 접안하고 있다.

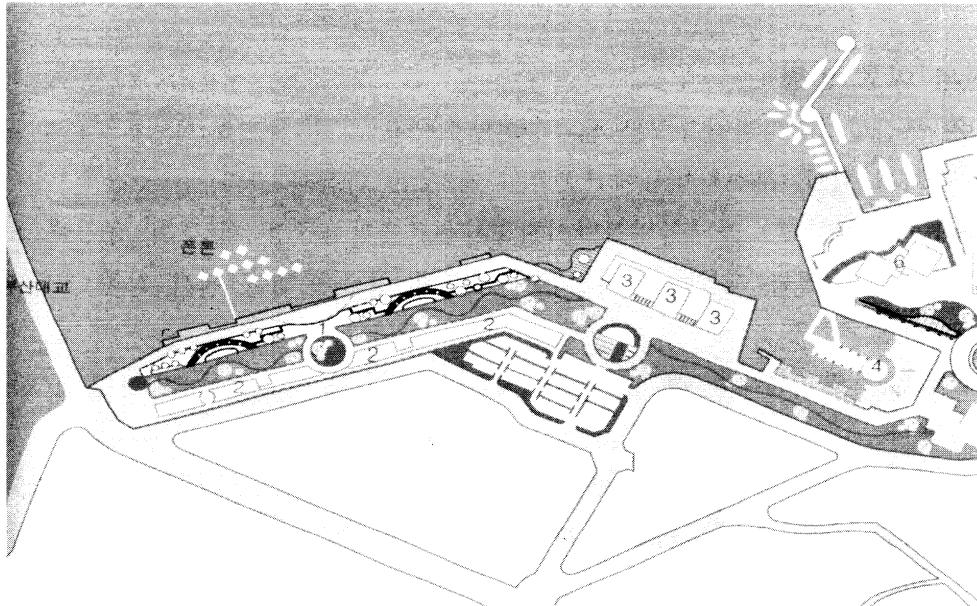
그림 20. 개발후 봉래동 물양장 가상도

아래 그림은 바지선 및 잡종선들이 이동한 후 친수공간으로 개발한 후의 모습이다.

- (1) 기존 창고지역을 살린 마켓, 레스토랑 등 상업시설 조성
- (2) 젊은이가 찾는 문화 광장
- (3) 롯데호텔과 연결된 관광 코스 개발
- (4) 충분한 친수공간 및 녹지 확보
