工學博士 學位請求論文

船舶 推進軸系用 多板 摩擦 클리치 損傷
原因分析에 關한 研究

A Study on Root Cause Analysis for Failure of Multidisc Friction
Clutch in Ship's Propulsion Shafting

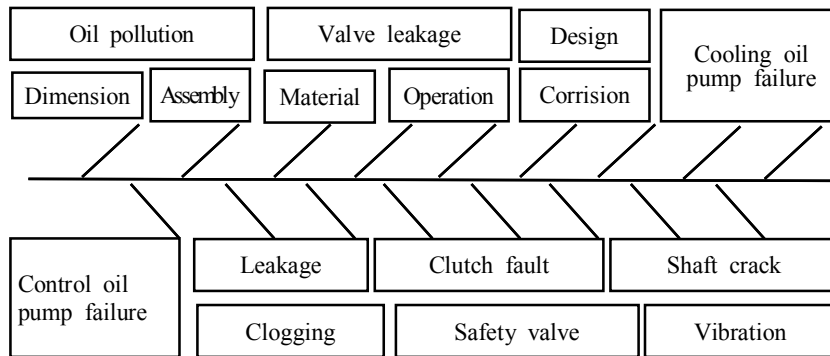
Fig. 3.1 Fish bone tree of clutch sticking¹⁾

본 연구대상 선박의 클러치 고장현상에 대한 원인분석을 위해 소형선박의 클러치 손상사고의 통계, 사고 유형, 사고 유형별 고장 원인, 고장 다발 부위, 연구대상 선박의 분해조사 내용, 고장 원인분석 경험과 참고문헌 등을 기준으로 유압식 다판 마찰클러치 고착현상에 대한 고장탐구를 위해 피시본(fish bone)형 고장진단법을 사용하여 고장진단 및 원인분석을 실시하고 근본 원인에 대해 연구를 실시¹⁾하였으며, 고장요인도는 Fig. 3.1 과 같다.

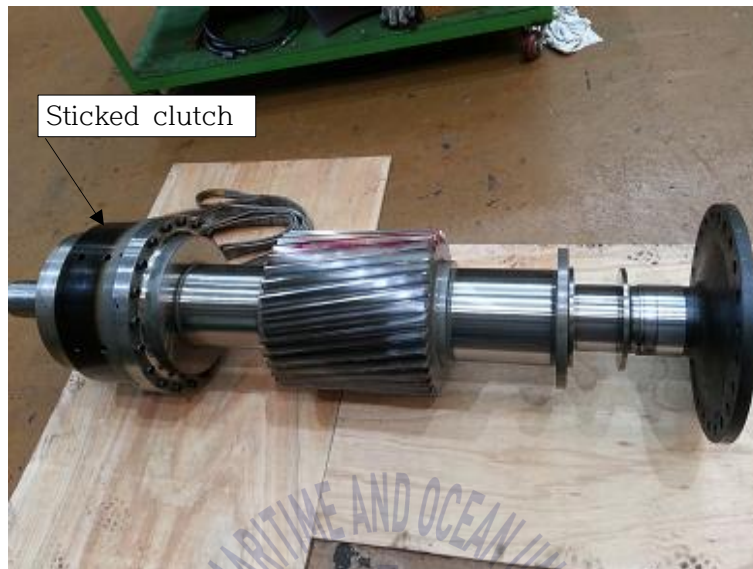
Fig. 3.10 Clutch shaft and pinion assembly⁵⁾

Fig. 3.10에는 클러치축 및 피니언기어 조립체를 나타내었으며, 좌측에는 고착이 발생한 클러치 조립체의 외관 형상과 클러치축 조립상태를 나타내었다.

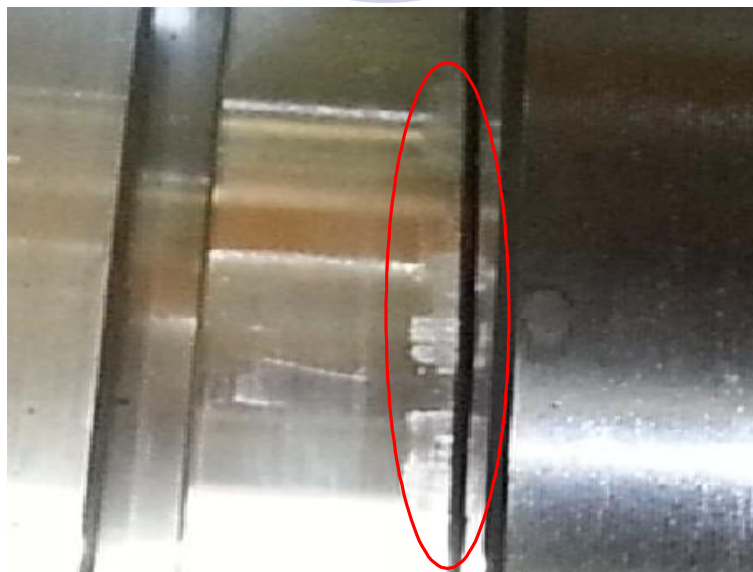
Fig. 3.11 Detail of thrust plate contact marks⁵⁾

Fig. 3.11에는 고착이 발생된 클러치의 크랙부에서 축격임으로 클러치의 추력판 원주에 클러치하우징의 스플라인 홈에 의한 찍힘이 발생한 상세사진을 나타내었다.

Fig. 3.11 및 Fig. 3.56에 나타난 찍힘흔적은 클러치 연결명령 시 고압오일 압력에 의한 피스톤 인장하중으로 입력축 클러치 조립부에서 굽힘이 발생되어, 회전중 충격이 발생되었다.⁵⁾ 찍힘 흔적을 통해 축은 입력단 베어링 중심 지지점을 중심으로

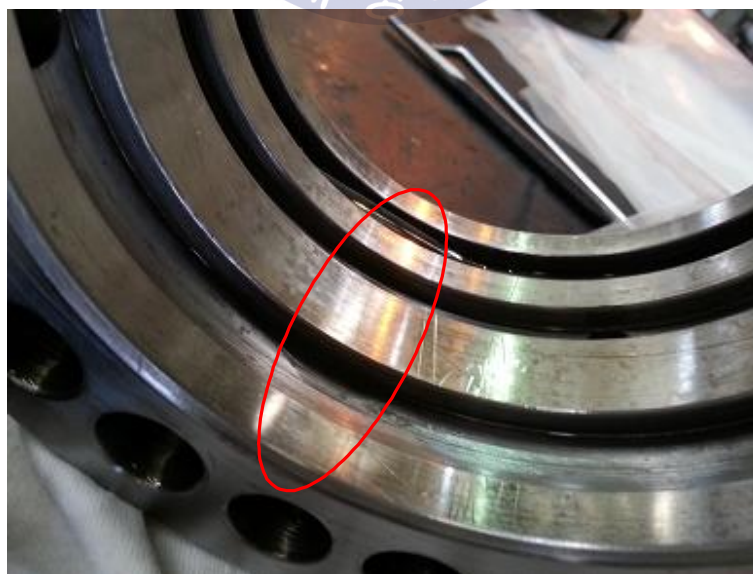
Fig. 3.13 Detail of oil muff bearing contact marks⁵⁾

Fig. 3.13에는 오일머프베어링과 출력단축 클러치축의 크랙에 의한 축긱임과 이로 인한 축과의 마찰에 의한 하중으로 마모된 내경면의 상세사진을 나타내었다.

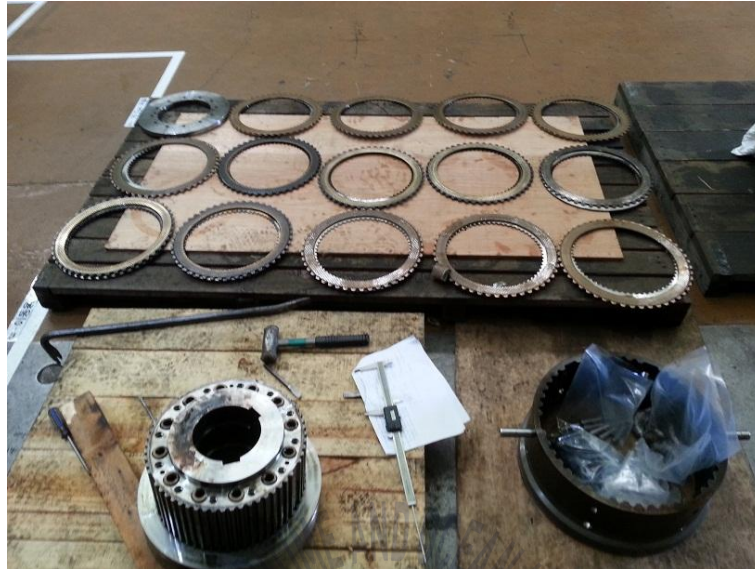
Fig. 3.14 Dismantling investigation of clutch⁵⁾

Fig. 3.14에는 클러치 허브, 클러치 하우징, 마찰판과 스틸판의 분해사진을 나타내었다.

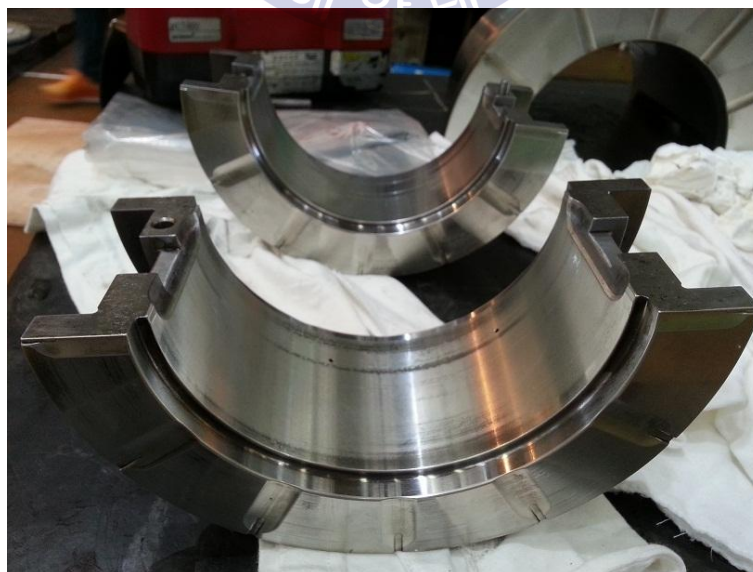
Fig. 3.17 Thrust bearing face of input shaft⁵⁾

Fig. 3.17에는 입력단측 베어링 측면의 추력베어링면 형상을 나타내었다.

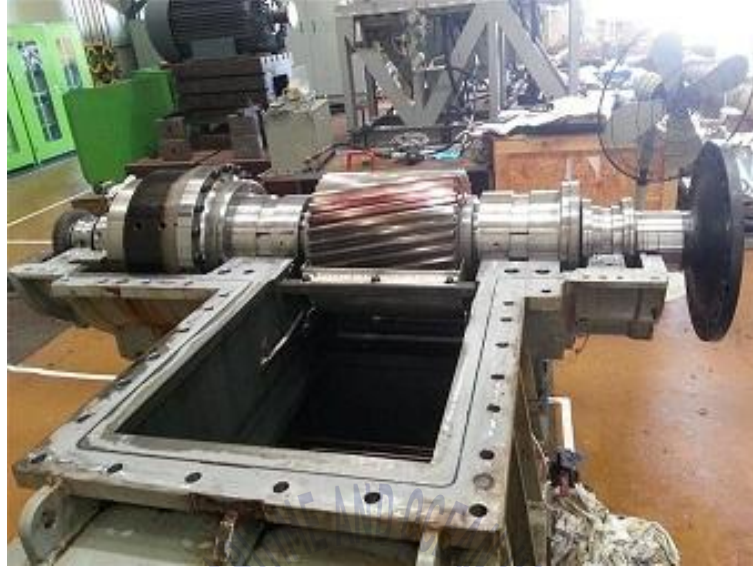
Fig. 3.24 Dismantling investigation of reduction gear⁵⁾

Fig. 3.24에는 감속기어 분해과정에서의 중간조사 사진을 나타내었다.

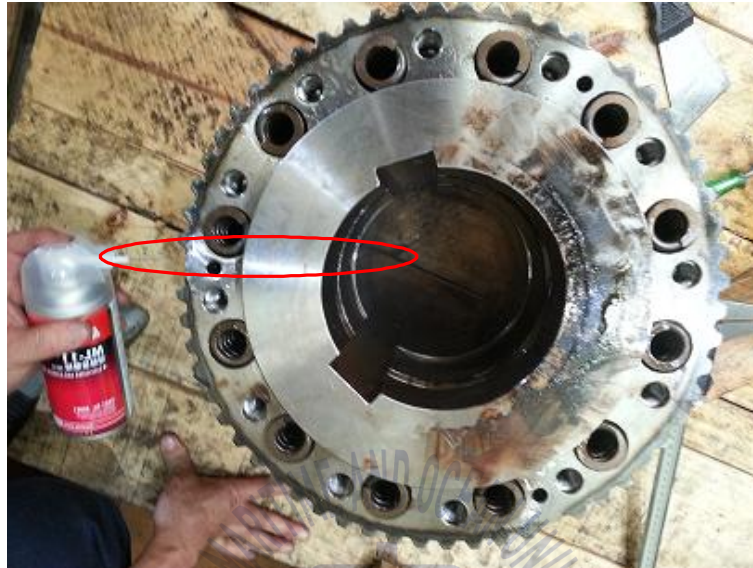
Fig. 3.26 Cooling oil hole clogging test of clutch⁵⁾

Fig. 3.26에는 클러치 허브내부로 축의 오일홀을 통하여 마찰판에 냉각오일을 공급하는 유로의 막힘시험 사진으로 방청유분사 등을 통하여 막힘여부를 조사하는 사진을 나타내었다.

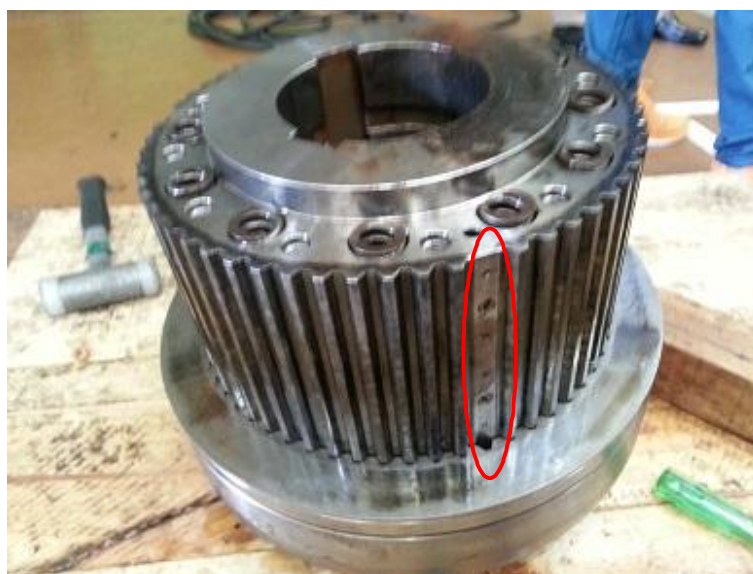
Fig. 3.27 Detail of cooling and lubrication oil hole⁵⁾

Fig. 3.27에는 클러치 허브의 마찰판으로 오일을 공급하는 120° 간격으로 배열된 구멍을 나타내었다.

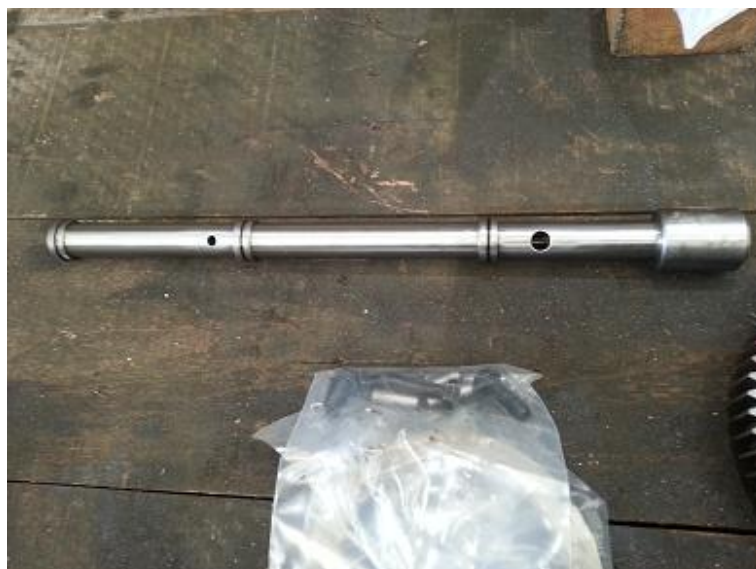
Fig. 3.31 Detail of oil spray bar⁵⁾

Fig. 3.31에는 냉각 및 제어오일 공급을 위해 클러치축 내부의 중공축에 조립되는 오일스프레이바아의 형상을 나타내었다.

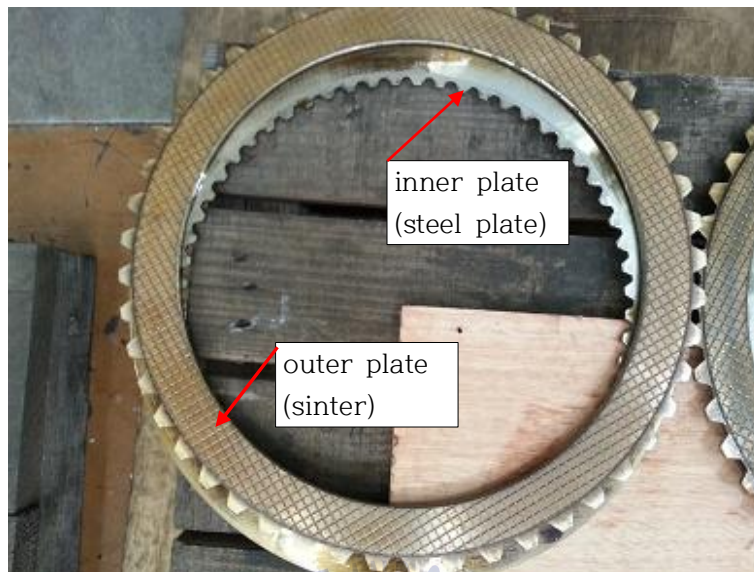
Fig. 3.32 Inner and outer plates⁵⁾

Fig. 3.32에는 클러치 내,외부 마찰판의 형상을 나타내었다.

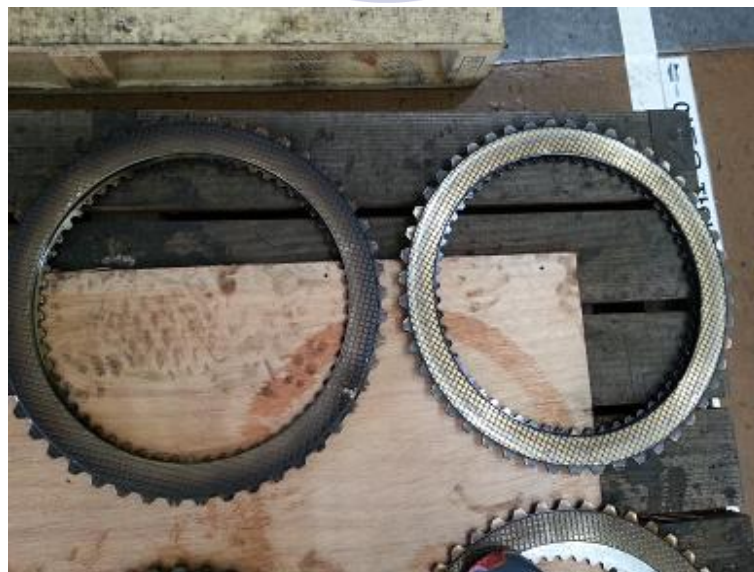
Fig. 3.33 Heat shocked inner and outer plates(friction plates)⁵⁾

Fig. 3.33에는 열충격을 받은 내,외부 마찰판을 나타내었다.

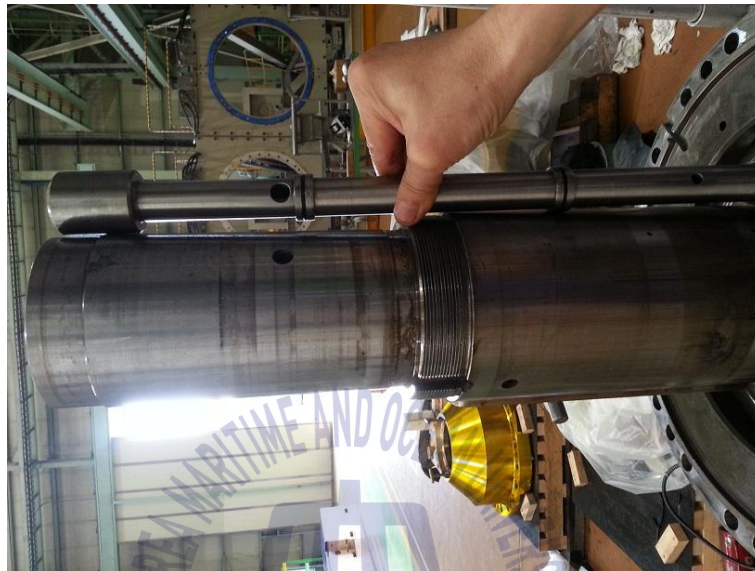
Fig. 3.38 Oil spray bar and output side shaft⁵⁾

Fig. 3.38에는 클러치축 출력단 축 원주면의 냉각, 제어오일 구멍과 실린더에 제어오일 공급 구멍, 허브의 마찰판으로 냉각오일을 공급하는 구멍과 중공축 내부의 오일공급 분배관 역할을 하는 오일스프레이바아(oil spray bar)의 형상을 나타내었다.

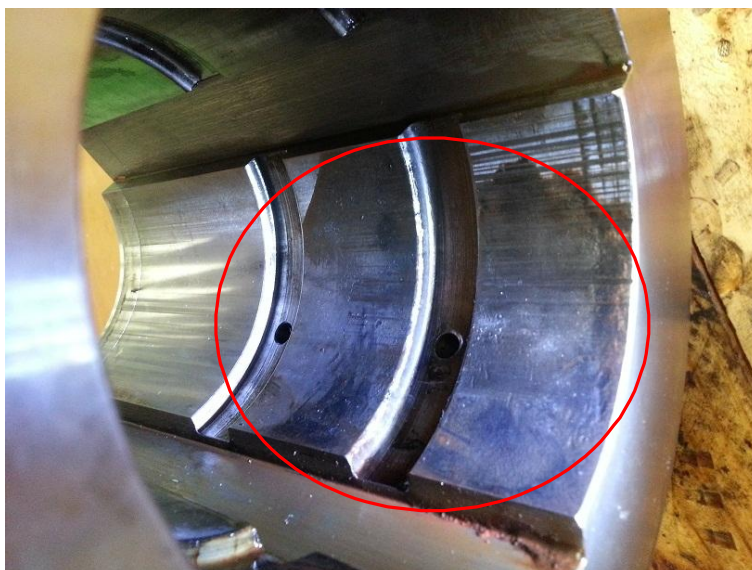
Fig. 3.39 Internal parts of clutch hub⁵⁾

Fig. 3.39에는 입력단축 허브 내부의 형상과 프렛팅 현상을 나타내었다.

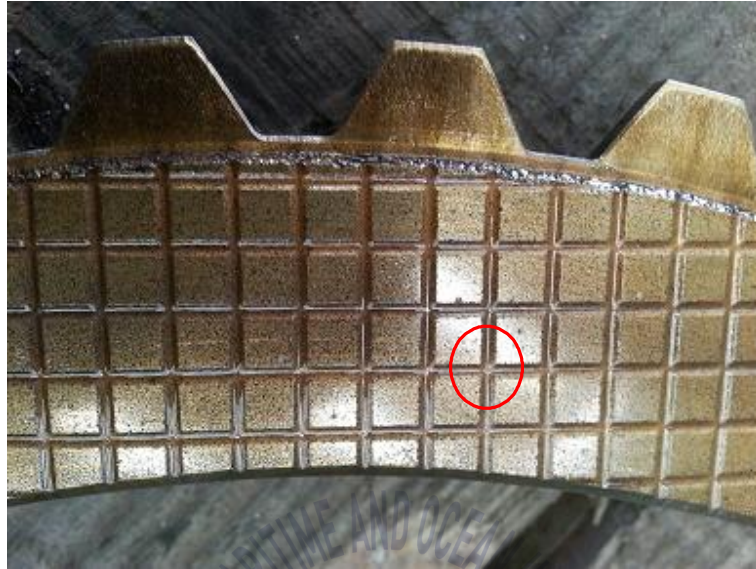
Fig. 3.40 Friction plate(outer plate) oil groove⁵⁾

Fig. 3.40에는 마찰판(outer plate)의 윤활 및 냉각오일 홈 형상을 나타내었다.

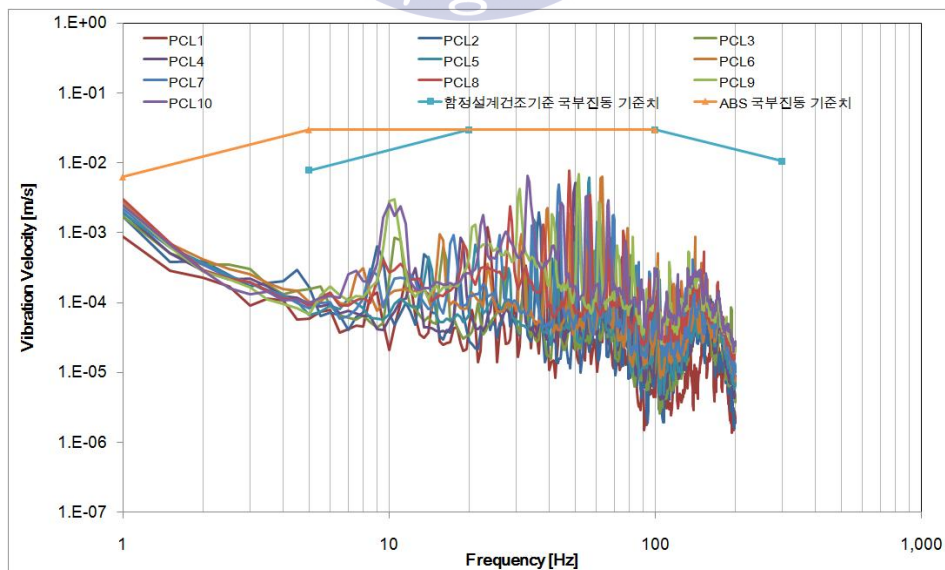
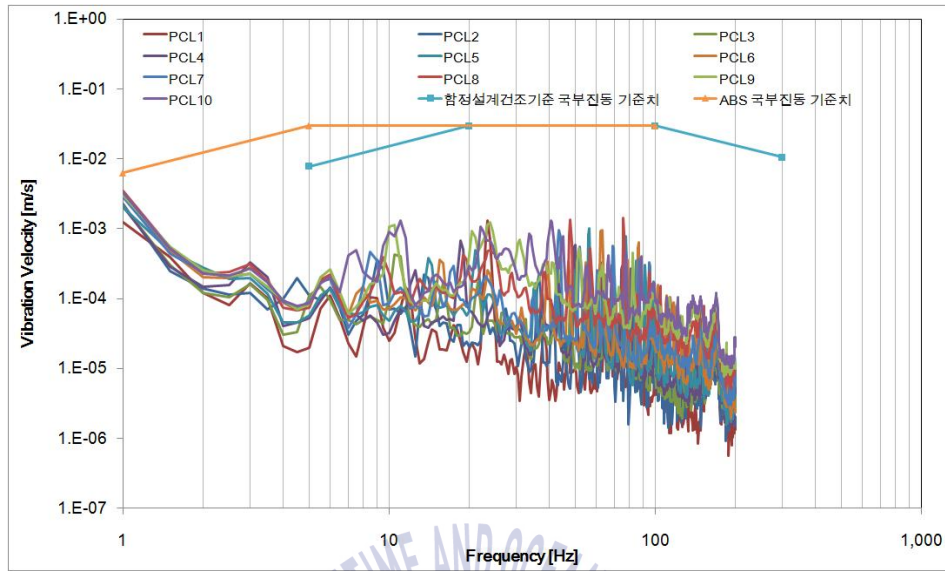
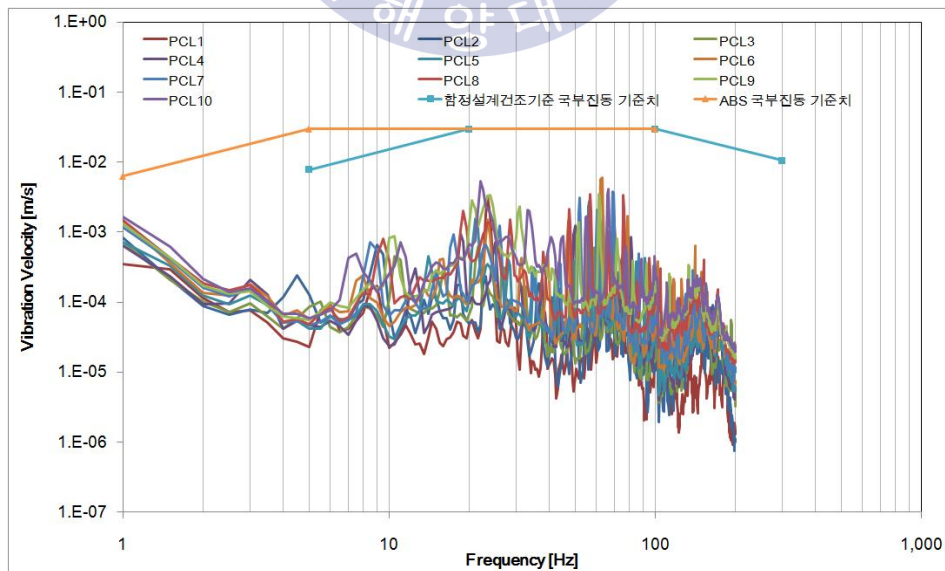
진동 측정 결과 디젤엔진 단독운전 모드에서는 진동기준을 Fig. 3.44~Fig. 3.46에

나타낸 바와 같이 만족하였다.

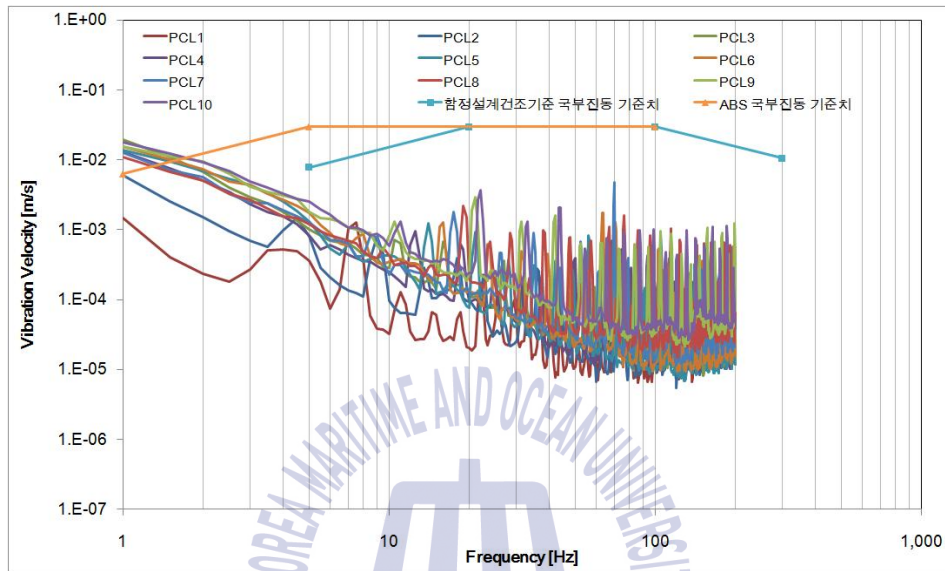
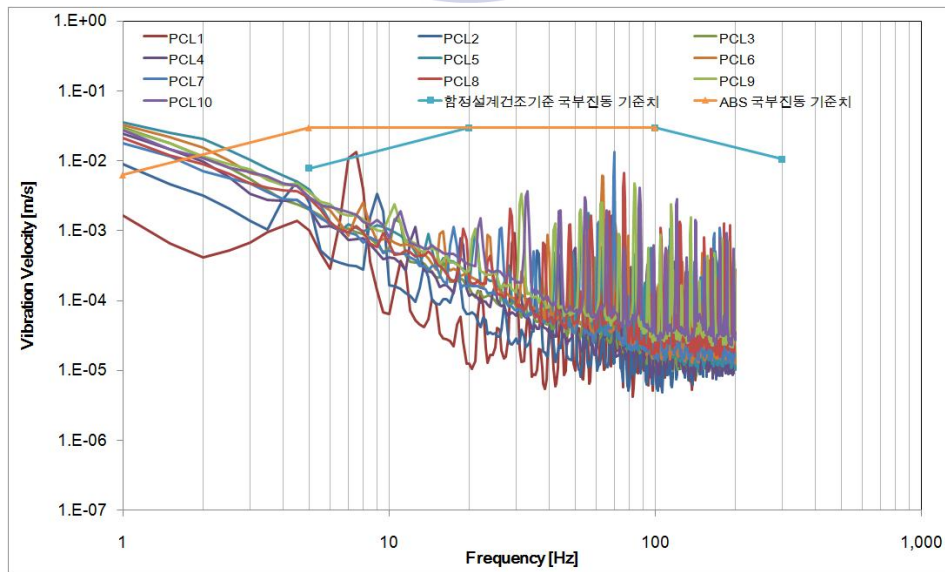
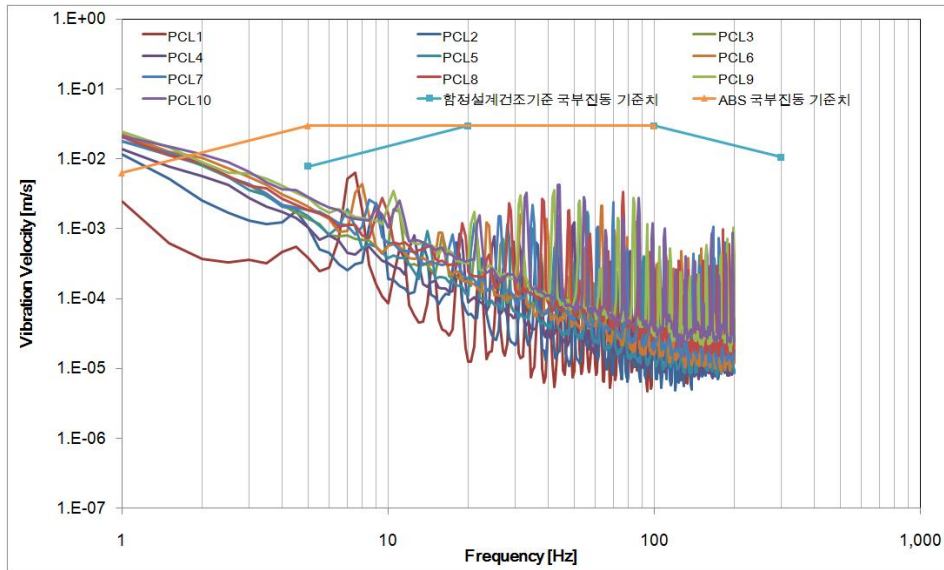
디젤엔진과 개스터빈 동시운전 모드에서 진동수준이 디젤엔진 단독운전 모드에 비해 증가하며, PCL1 Y방향 7.5Hz 진동성분이 함정설계 건조기준을 일부 초과하나, 대체적으로 Fig. 3.47~Fig. 3.49에 나타낸 바와 같이 만족하였다.

여기서, 3Hz 이하의 진동은 함운동에 의한 진동이 포함되어 고려하지 않았다.

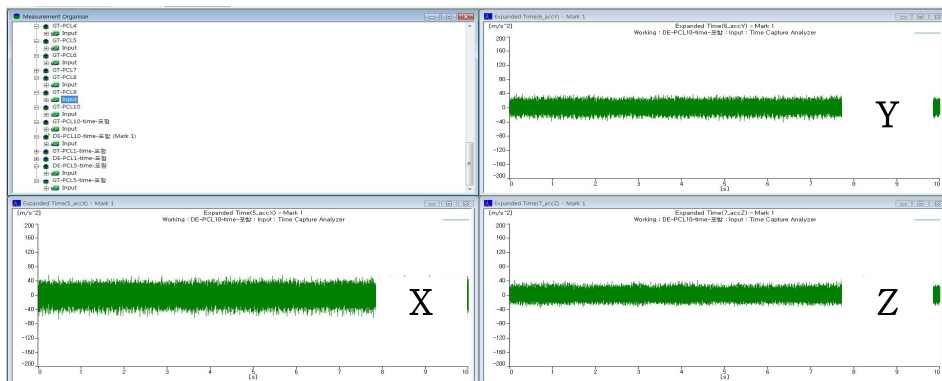
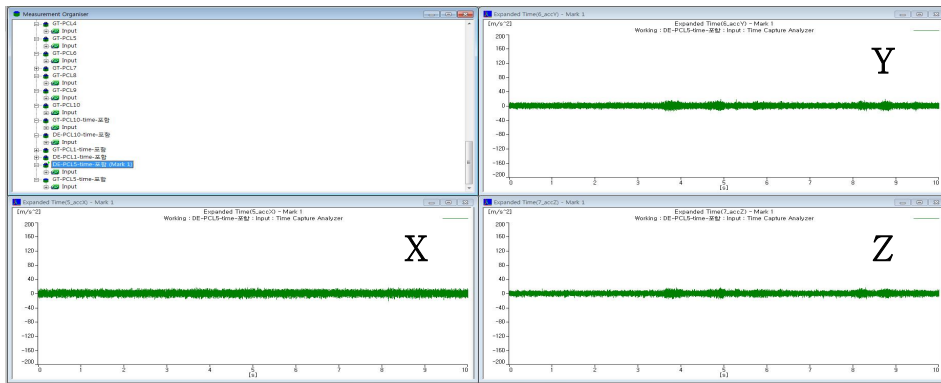
Fig. 3.50 Vibration acceleration of solenoid valve at PCL 10, 5, 1, D/E running only

Time data(frequency span : 3.2kHz) 분석결과, 디젤엔진 단독운전 모드에 비해 개스터빈 동시운전 모드에서 진동이 크게 증가됨을 알 수 있으며, Fig. 3.50~Fig. 3.51에 나타난 바와 같이 큰 충격성(Impact) 진동이 포함되어 있음을 알 수 있다.

여기서, 충격성 진동성분은 디젤엔진 0.5차 성분으로 디젤엔진 폭발 시 발생하는 진동이다.

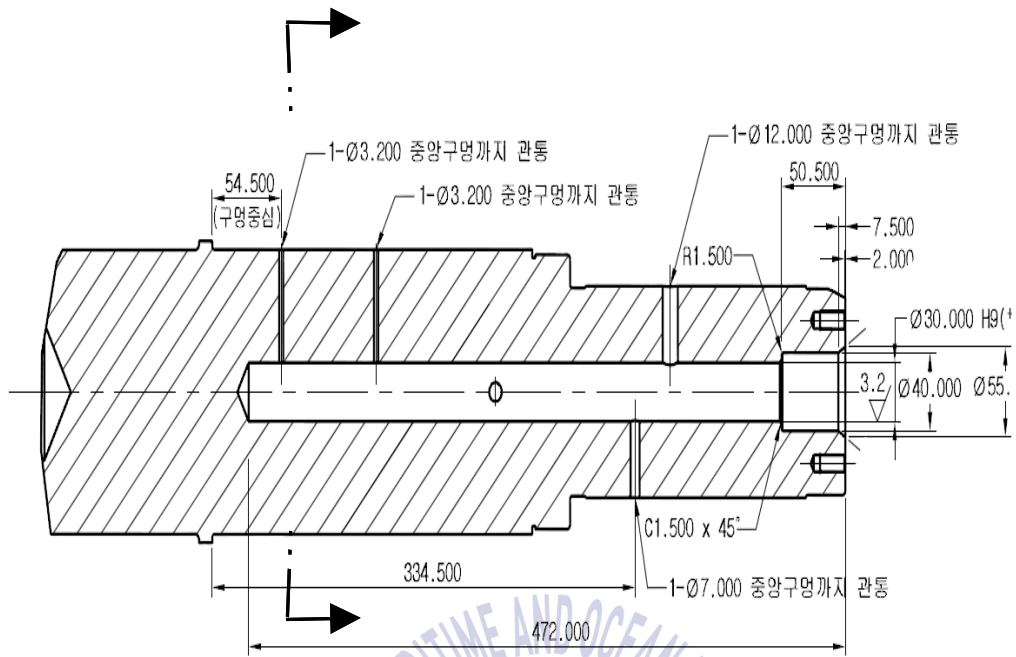
Fig. 3.52 Oil holes of clutch control and cooling⁵⁾

Fig. 3.52에는 축 단면 및 내부 오일구멍 위치와 크기 등을 나타내었으며, Fig. 3.53에는 클러치조립부 축 단면 및 크랙이 초기에 발생된 키 위치부를 나타내고 있다.⁵⁾

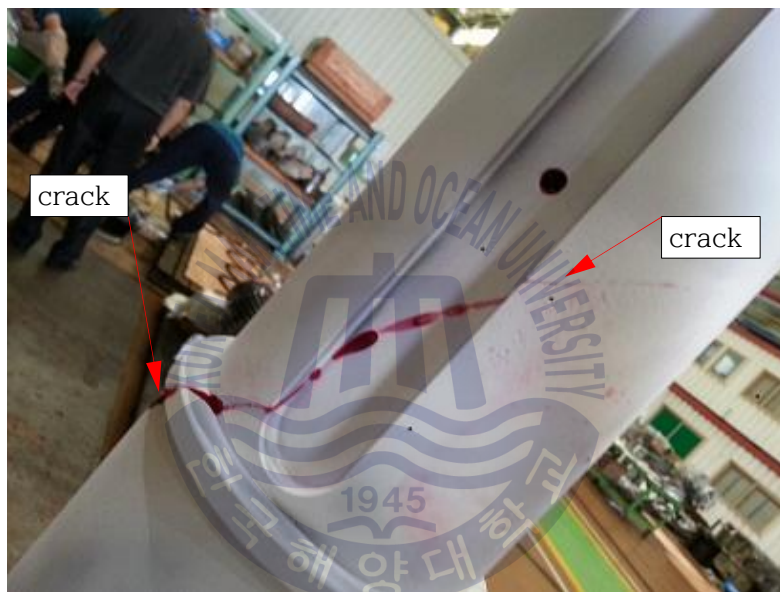
Fig. 3.54 Penetration test of clutch shaft

Fig. 3.54에는 클러치가 조립되는 부위의 축의 크랙을, Fig. 3.55에는 조립축 크랙 발생 시의 휘돌림 거동을 분석한 내용을 각각 도시하였다. 클러치 조립체의 추력관 외경 120° 원주 범위에는 클러치 하우징 내부의 외부 마찰판 이동용 가이드 홈인 “V” 자형 돌출부에 의한 12mm 길이의 찍힘 흔적이 발생되었고, 이는 고압의 실린더압력에 의해 12mm 피스톤 스트로크로 클러치 내,외부 마찰판이 압축된 클러치 연결상태에서 축의 굽힘이 발생되었음을 알 수 있다.¹⁵⁾

클러치 조립축(입력축)의 크랙은 클러치 허브가 조립되는 키이부위에서 발생되었으며, 클러치축의 조립단 크랙상태는 **Fig. 3.54**에 나타내었다.

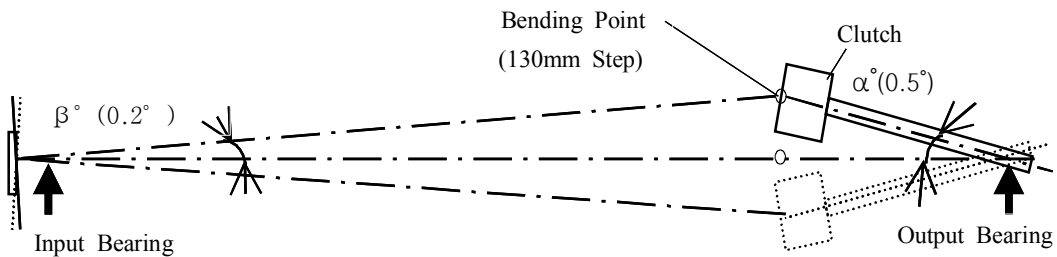
Fig. 3.55 clutch shaft bending and whirling by crack¹⁾

Fig. 3.55에 나타난 바와 같이 축은 출력단측에서 약 0.5° , 입력단 측에서 약 0.2° 꺾임상태에서 휘둘림 회전되었고, 출력단측 축은 수평 좌측방향으로 0.02mm 이동하였다.¹⁾

Fig. 3.58는 클러치축의 크랙이 성장한 상태에서 클러치 체결명령 시 축의 꺾임 발생 및 굽힘상태에서 축이 회전할때의 클러치 제어용 고압오일 및 냉각/윤활용 저압오일 누설경로를 나타내었다. 이때의 축의 크랙부 변곡점, 입,출력단 축 중심선 각도 등 회전거동은 Fig. 3.55에 나타내었다.

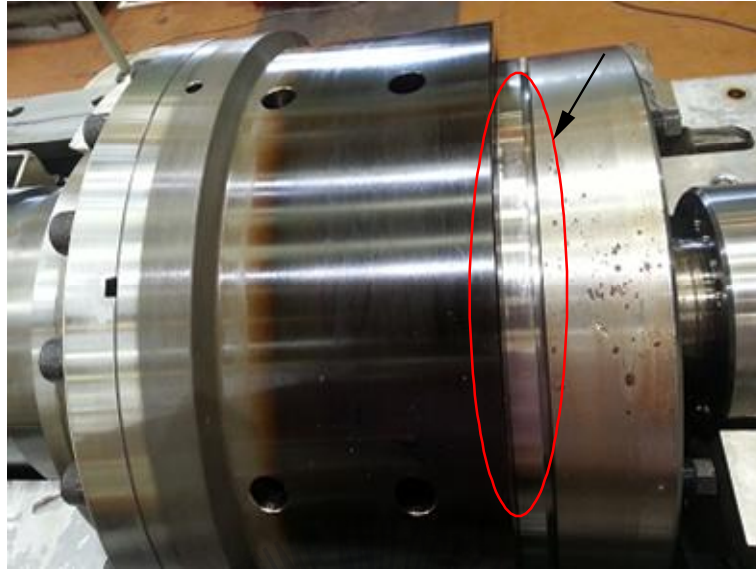
Fig. 3.56 Contact marks on thrust disk by shaft bending¹⁵⁾

휘둘림(whirl) 회전되었음을 알 수 있고, 축 꺾임각도를 계산할 수 있다.¹⁾

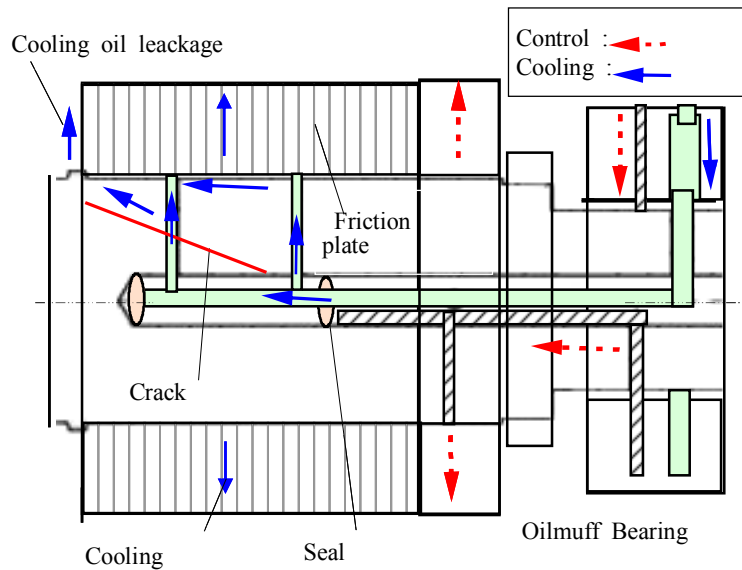
Fig. 3.57 Initial stage leakage of cooling, lubricating and clutch control oil¹⁾

클러치 마찰판을 압축시키기 위한 25bar 이상의 고압 제어오일은 오일머프베어링과 조립축 내부의 중공축에 설치된 오일구멍 및 오일스프레이바아를 통해 클러치 실린더로 Fig. 3.57과 같이 공급된다.¹⁾

저압의 2bar 윤활 및 냉각오일은 크랙 및 휘둘림 진동 등으로 클러치 허브와 조립된 축 부위에서 Fig. 3.8과 같이 클러치 허브 보어표면에 프렛팅이 발생됨에 따라 보어직경이 0.1mm 확장 및 조립부에 틈새가 발생되면서, 틈새로 클러치 윤활 및 냉각오일이 누설되었으며, 누설량이 미소하여 클러치 마찰판 고착의 결정적인 영향을 발생시키지는 않았다.¹⁵⁾

이때, 클러치 제어용 고압 오일계통은 손상이 미발생된 상태로 고압오일은 정상적으로 공급되었다.⁵⁾ 이후, 크랙 확대에 따른 조립축의 크랙이 축 표면에서 중공축 내부로 관통함에 따라, 오일스프레이바아 내부의 저압오일이 크랙부를 따라 입력단측 클러치축으로 누설되었으나, 클러치 보어(bore)에 의한 구속으로 크랙부 틈새가 커지 않고, 펌프 공급량(288 LPM)이 풍부한데 비해 상대적으로 압력(2bar)은 낮아 윤활 및 냉각오일은 다량으로 누설되지 않았던 것으로 판단된다.¹⁾

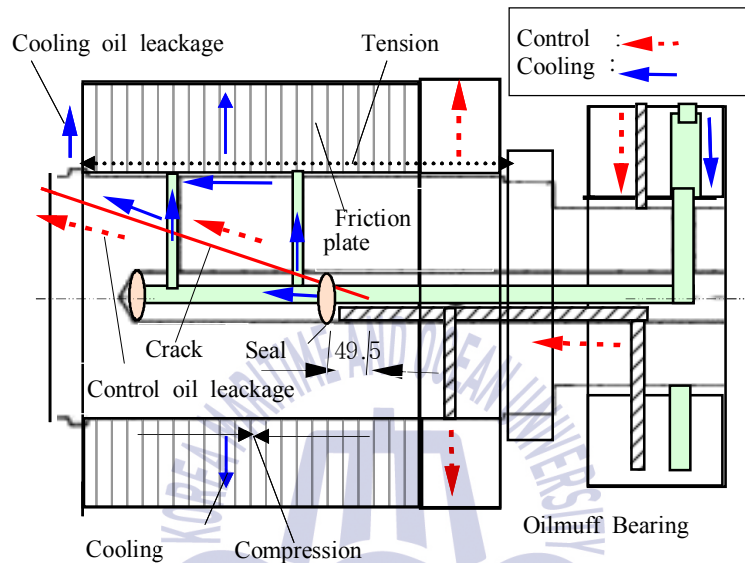
Fig. 3.58 Extended stage leakage of cooling, lubricating and clutch control oil¹⁾

Fig. 3.58에는 조립축에 크랙이 전면적으로 진행된 상태의 축격임이 최대로 발생된 상태를 도시하였으며, 축격임으로 인해 클러치 출력단축의 축이 입력단축으로 최대로 이동한 상태로 인하여 오일머프베어링의 고압오일 공급단과 축내부의 고압오일 구멍위치의 미세한 이동, 저압오일 공급단과 축 내부의 저압 오일구멍 위치의 이동으로 인한 미세한 불일치 상태 등 축의 변형상태를 나타내었다.¹⁵⁾

크랙 범위가 확대되어 입력단축으로 클러치 외부표면과 출력단축으로 오일 스프레이바아의 고압 오일씰 설치부 내부까지 관통이 되어, 조립축은 입력단 클러치부의 단차부를 변곡점으로 조립축 크랙부에서 약 0.5°의 꺾임이 발생되고, 꺾임상태로 휘둘림이 된다.¹⁾

특히, 클러치 연결명령 시는 고압오일이 Fig. 3.58, Fig. 3.59에 나타난 바와 같이 크랙부의 확장된 개구부로 다량으로 누설, 클러치 마찰판을 미는 힘이 감소되어 클러치 내,외판 사이에 급격하게 슬립을 일으키게 된다.¹⁾ 실린더 고압오일 누설로 오일압력이 감소되면서 클러치 마찰판과 안내판 사이의 슬립 발생(정상 압력/압축하중 : 25bar 이상/95,000kN 이상, 누설 압력/압축하중 : 2~7.5bar/압축하중 7,500~28,000kN)으로 마찰판의 발열을 일으키게 되면서 마모 및 고착을 발생시켰다.¹⁵⁾ 클러치 연결 시는 110,000kN의 인장하중에 따른 굽힘으로 클러치축이 변형되면서 휘둘림하게 되며, 크랙부의 개구부가 확대됨에 따라 고압 오일이 크랙부로 누설되고, 윤활 및 냉각오일도 동시에 누설되어 마찰판과 디스크의 온도가 급격하게 상승하게 된다.¹⁵⁾

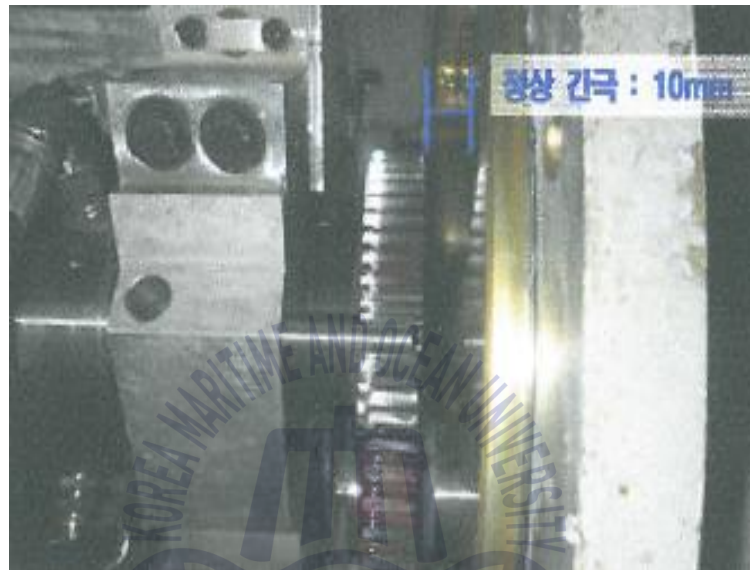
Fig. 3.67 Normal gap(10mm) of power take off gear and reduction gear casing

Fig. 3.67에는 감속기어 출력축단의 감속기어 입력축과 펌프 구동용기어와 감속기어 케이싱 간의 정상간극(10mm) 유지상태를 나타내었고, Fig. 3.68에는 조립축 절손이 발생되었던 동형선박의 크랙 확장사례로서, 감속기어의 입력축 절손으로 인해 구동기어 측면이 출력축으로 밀려 감속기어 케이싱 카바와 간극이 없이 들출된 상태를 나타내었다.

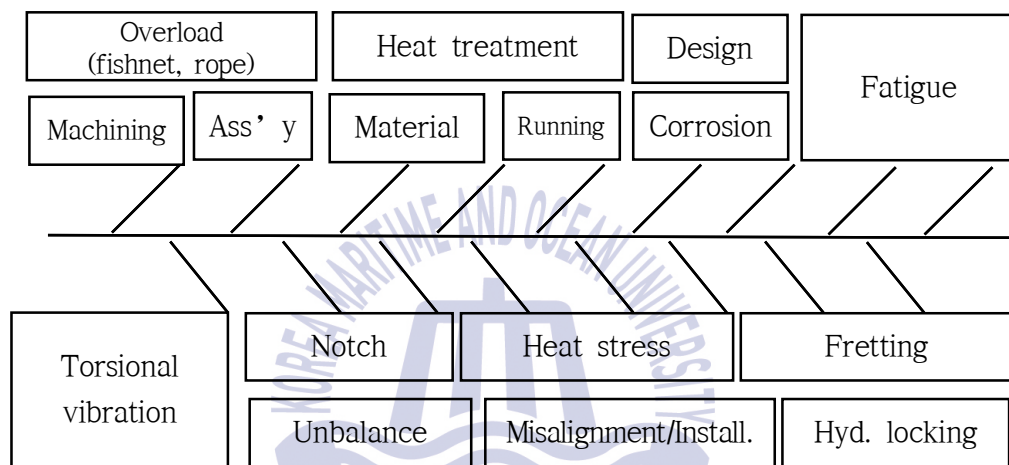
Fig. 4.1 Fish bone tree of clutch shaft crack⁷⁾

선박납품후 운용중 발생된 습식(wet type), 다관 클러치의 조립축 크랙에 대한 원인분석을 위해 피시본(fish bone)형 고장진단법을 이용하여 원인을 연구하였으며, 크랙을 유발할 수 있는 요인은 **Fig. 4.1**에 나타내었다.

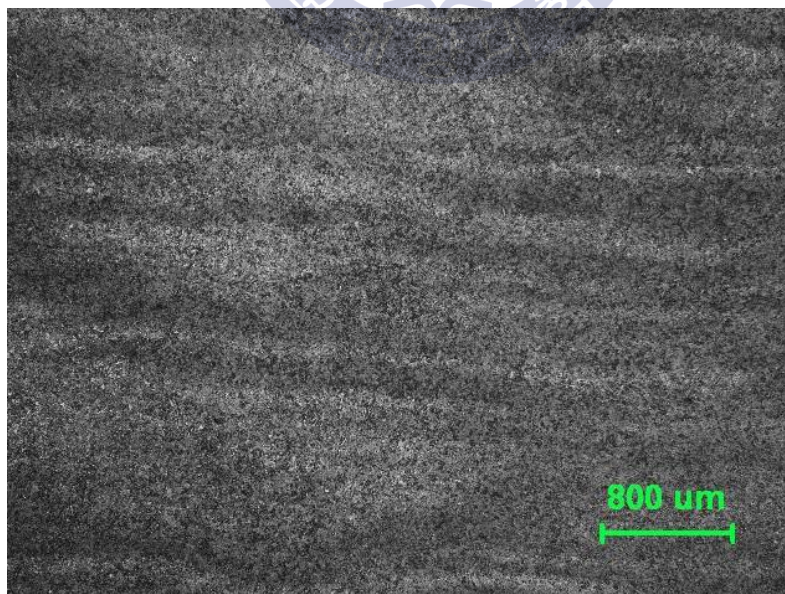
Fig. 4.3 Microstructure of shaft surface⁷⁾²¹⁾

Fig. 4.3에는 축 표면의 미세구조, Fig. 4.4에는 축 표면의 0.25R 위치 내부 축 표면의 미세구조 관찰사진을 나타내었다. 전형적인 Band structure를 보여주고 있으며, 표면과 내부 미세조직의 차이가 커지 않은 균일한 특성을 나타내는 것으로 보고되었다.⁷⁾²¹⁾

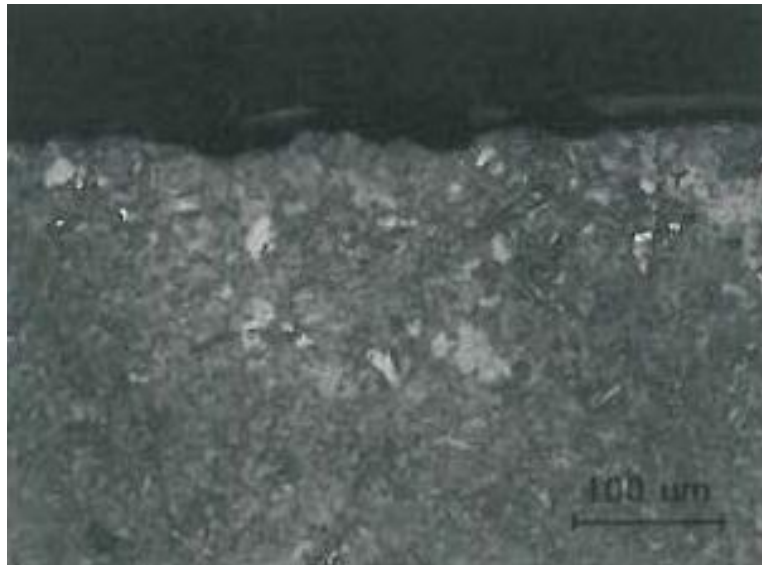
Fig. 4.6 Microstructure of shaft surface section on fretting⁷⁾²¹⁾

축과 축 표면의 미세구조, Fig. 4.6에는 fretting부 단면의 미세구조, Fig. 4.7에는 fretting부 에너지분산형 분광분석(EDS)결과를 나타내었다.⁷⁾

축 표면 프렛팅부를 분석한 결과 산화물이 검출되었고, 전체적으로 대략 15 μ m 내외의 핏팅(pitting)이 발생되어 있음이 관찰되었는데, 피로균열의 시작은 Fig. 4.2에서와 같이 축 표면이 아닌 키이웨의 안쪽에서 시작되었으므로 축 표면의 핏팅(pitting)은 피로균열의 시작과 직접적인 연관은 없다고 평가되었다.⁷⁾²¹⁾

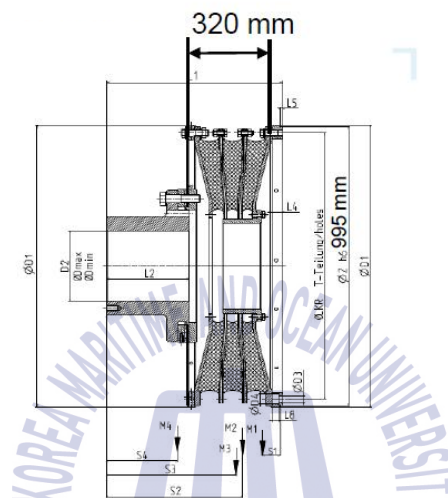
Fig. 4.10 Configuration of rubber elastic coupling⁷⁾

클러치 고착이 발생된 선박의 디젤엔진과 감속기어 클러치 조립축 사이에는 Fig. 4.10에 도시한 바와 같이 3개의 러버열이 직렬로 연결된 “V” 사의 러버 탄성커플링이 설치되었다.⁷⁾

고속 4행정 디젤엔진 선박 추진시스템에서 강성이 크고 감쇄성능이 낮은 러버블록(rubber block)형 탄성커플링을 감속기에 설치한 경우, 비틀림 진동토크가 일반 고탄성커플링과는 달리 러버블록을 통해 차단되지 못하고 프로펠러축까지 MCR 전달토크의 57% 수준으로 그대로 전달되며, 선박이 조류와 역방향으로 항해 시는 최고 73%에 달하는 경우도 있다.⁷⁾²³⁾

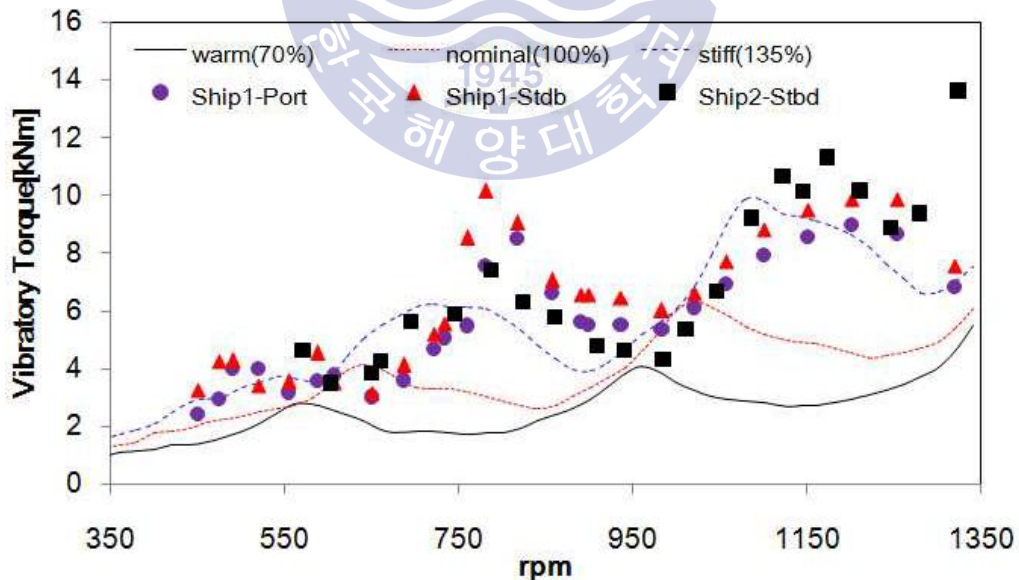
Fig. 4.11 Vibratory torque at the reduction gear input shaft from calculation and measurement when the coupling stiffness is 70%~135%⁷⁾²⁵⁾

Fig. 4.11에는 러버 탄성커플링의 강성이 70%~135%일때의 클러치 입력축의 진동 토크의 계산값과 측정값을 나타내었으며, Fig. 4.12에는 러버 탄성커플링의 강성이 70%~135%일때의 클러치 입력축의 진동 토크의 계산값과 측정값을 나타내었다.⁷⁾ 이에따라, 러버 탄성커플링을 적용하는 고속 4행정 디젤엔진 선박 추진시스템에서는 감속기를 통해 전달되는 진동토크가 이론적인 해석결과보다 커서 감속기어로 전달되는 진동토크의 차단을 기대할 수 없으므로 감속기어 안전성 확보를 위해 설계 시 피로강도 해석이 필요한 것으로 판단된다.⁷⁾²³⁾

- 러버탄성커플링을 적용하는 고속 4행정 디젤엔진 추진체계에서 러버의 비선형적 특성을 고려한 감속기어 클러치 조립축(입력축)의 비틀림 진동토크 과다입력으로 인한 고주기 피로 파괴 예방을 위하여, 설계 시 피로강도 해석을 통한 충분한 안전율을 확보하고, 함정 시운전시 실선 비틀림진동 계측을 통한 평가의 필요성이 있다.⁷⁾

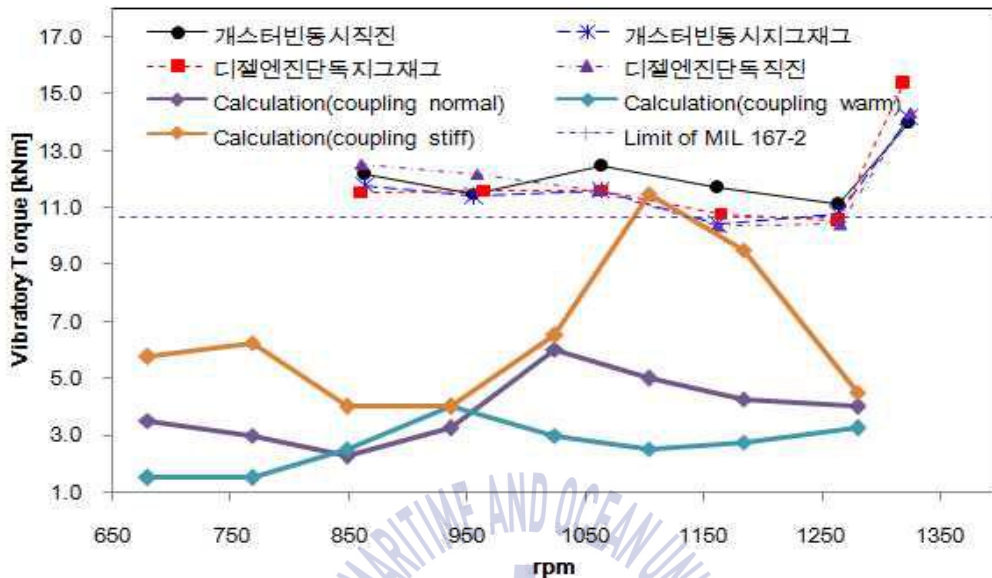
Fig. 4.13 R/G Input shaft torsional vibratory torque compare to engine speed for a follow ship⁷⁾

Fig. 4.13에는 I호선의 엔진속도별, 추진체계 운용모드별, 선박 운용조건별로 항해시의 비틀림 진동토크 계측결과를 도시하였다.

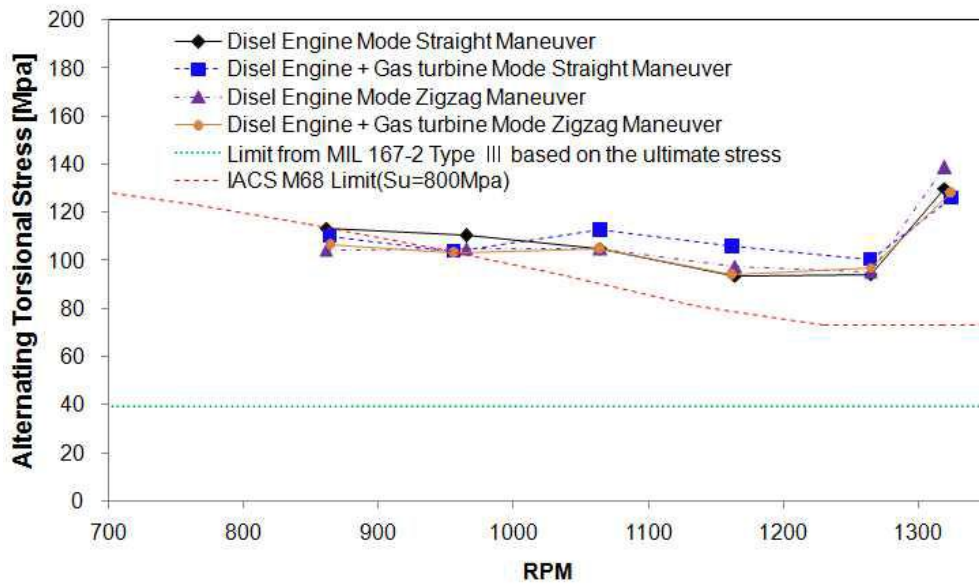
Fig. 4.14 Alternating torsional stress compare to engine speed for a follow ship⁷⁾

Fig. 4.14에는 엔진속도별, 추진체계 운용모드별, 선박 운용조건별로 항해시의 비틀림 진동응력을 도시하였다.

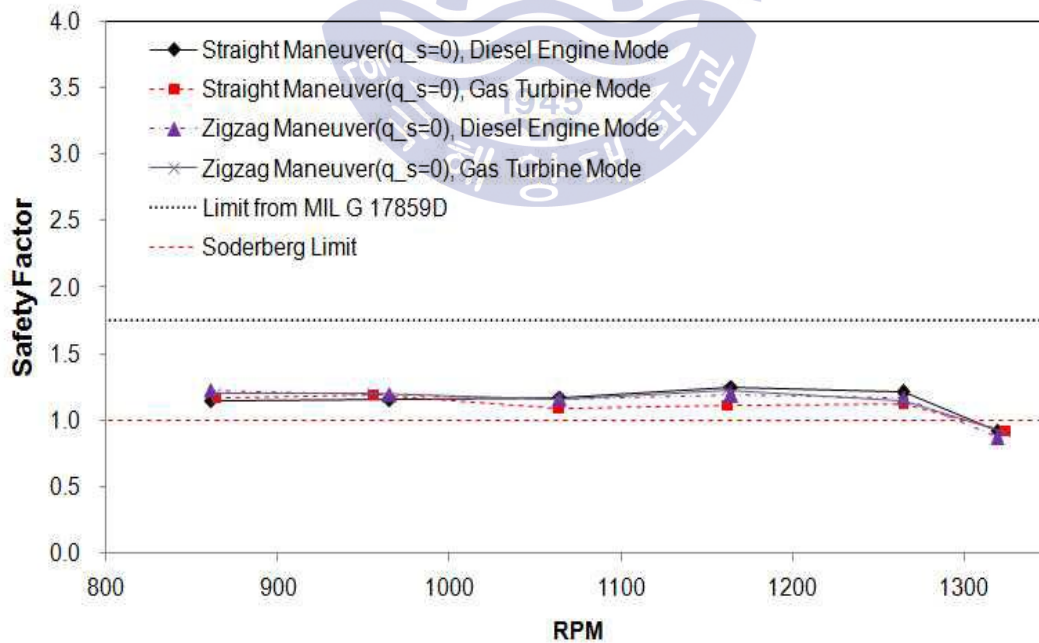
Fig. 4.15 Safety rate of clutch shaft compare to engine speed for a follow ship⁷⁾

Fig. 4.15에는 엔진속도별, 추진체계 운용모드별, 선박 운용조건별로 항해시의 클러치 조립축의 안전율을 도시하였다.

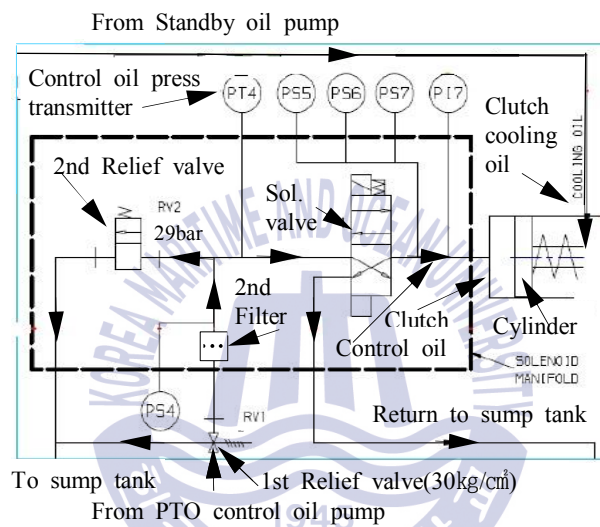
Figure 5.1: Detail diagram of clutch control and cooling oil

클러치 고착현상 분해조사, 손상 시의 회전거동, 축의 크랙 원인 등 기계적인 고장 탐구에 대해서는 이미 연구¹⁾되었으므로, 본 연구에서는 클러치 고착이 발생된 선박의 기관제어체계에 자동으로 기록된 운용자료에 근거하여 고장원인을 연구하였으며, **Fig. 5.1**에는 클러치 제어오일 및 냉각 세부 계통도를 나타내었다.

- 클러치 제어오일의 정상압력 25bar이상 대비 기관제어체계에 기록된 2.0~7.5bar의 이상저압 거동은 Figure 5.1에 나타난 유압계통도의 솔레노이드밸브 유압블록에 설치된 2차 정밀필터의 막힘에 따라 고압펌프 토출구에서 1차~3차운전시 저압을 나타내었고 3차운전 후 필터는 소제된 것으로 판단되며, 4차운전에서는 필터막힘 해소에 따라 클러치 분리조건의 솔레노이드밸브 밀폐상태에서 고압펌프 토출구에서 25bar 이상의 고압을 나타내었다.

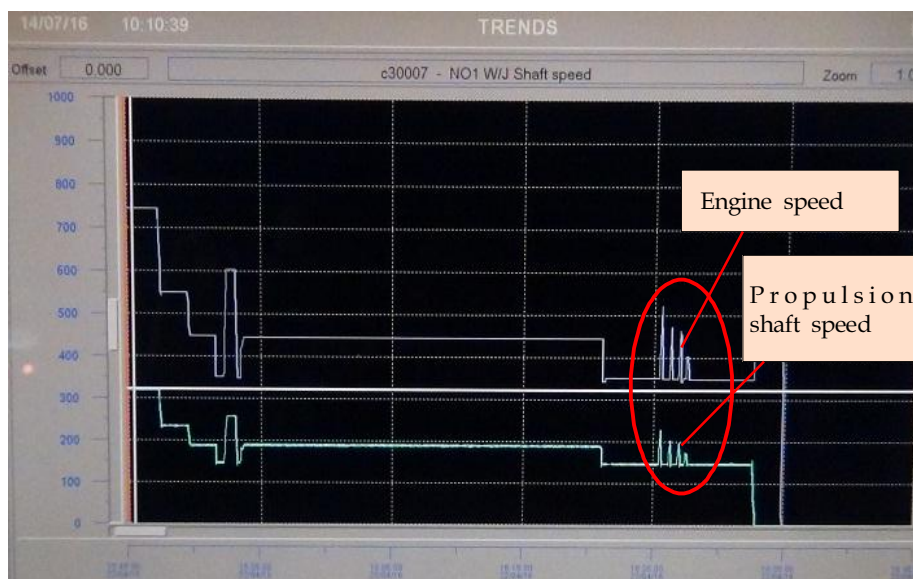
Fig. 5.3 Data logging of diesel engine and waterjet shaft speed hunting⁵⁾

이후, 디젤엔진 속도 트렌드와 추진축 속도 트렌드 자료중에 고착발생 당일 16:25~16:28분경에 Fig. 5.3에 나타난 바와 같이 클러치가 체결된 상태에서 엔진 속도와 추진축 회전수가 정상적으로 운전중인 회전수의 약 1.5배로 헌팅이 연속적으로 4회 발생되었고, 헌팅시간은 디젤엔진 속도와 추진축 속도와 동일한 순간에 동기화되어 발생되었다.

헌팅 발생전과 헌팅 순간의 회전수 검토결과 엔진 회전수와 추진축 회전수는 감속기어 감속비율인 2.314 : 1의 비율로 슬립없이 클러치는 작동되었음을 확인하였다.

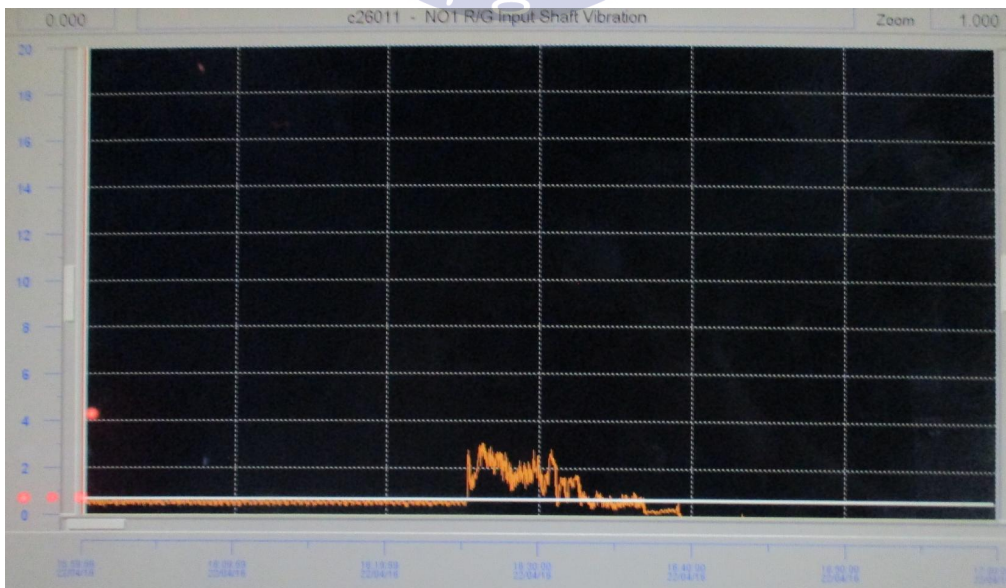
Fig. 5.4 Data logging of R/G input shaft vibration at speed hunting⁵⁾

Fig. 5.4와 Fig. 5.5에는 디젤엔진과 추진축 회전수의 헌팅이 발생되었던 순간의 기관제어체계에 내장된 감속기어 입,출력축 베어링부의 진동속도 기록을 나타내었다.

기관제어체계에 기록된 헌팅 발생 시의 진동수준은 엔진회전수 350rpm에서 약 0.3mm/s RMS 수준으로 유지되던 감속기어 입,출력축 진동이 헌팅순간 약 3mm/s RMS 수준으로 수직방향 진동이 약 10배 정도로 갑자기 증가한 사실을 알 수 있다.

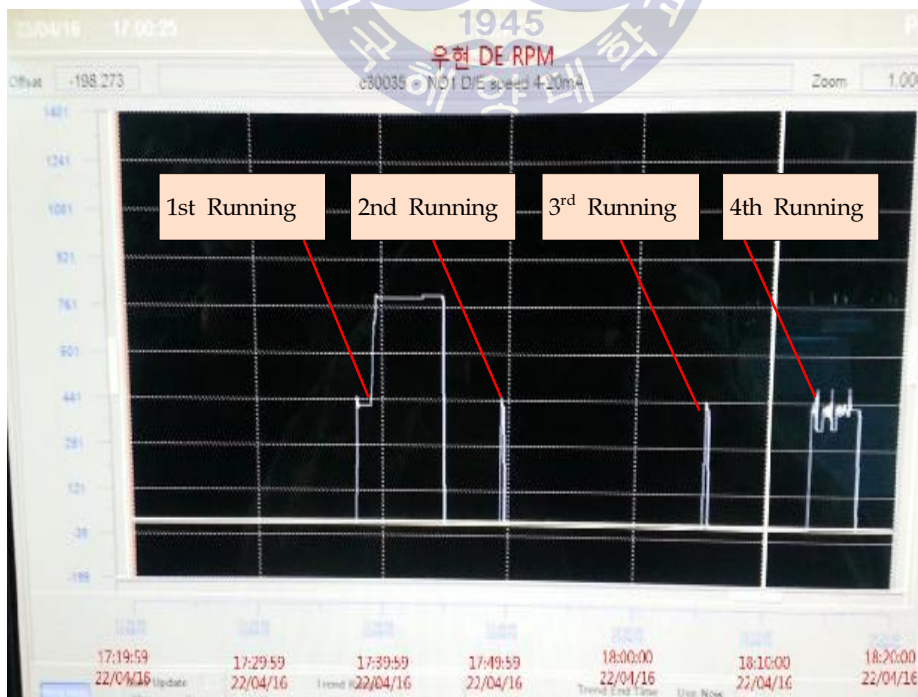
Fig. 5.6 Data logging of diesel Engine speed trend⁵⁾

Fig. 5.6에는 디젤엔진 운용속도 트렌드 로깅자료, Fig.5.7에는 클러치 제어오일 운용압력 트렌드 로깅자료, Fig. 5.8에는 추진축 운용속도 트렌드 로깅자료, Fig. 5.9에는 클러치 냉각 및 운용용 저압 모터구동예비오일펌프(stand by oil pump) 공급압력 트렌드 로깅자료를 나타내었다.

이후 약 793rpm으로 엔진 회전수를 상승하는 중 700rpm에서부터 추진축이 5분 30초간 회전되었다.

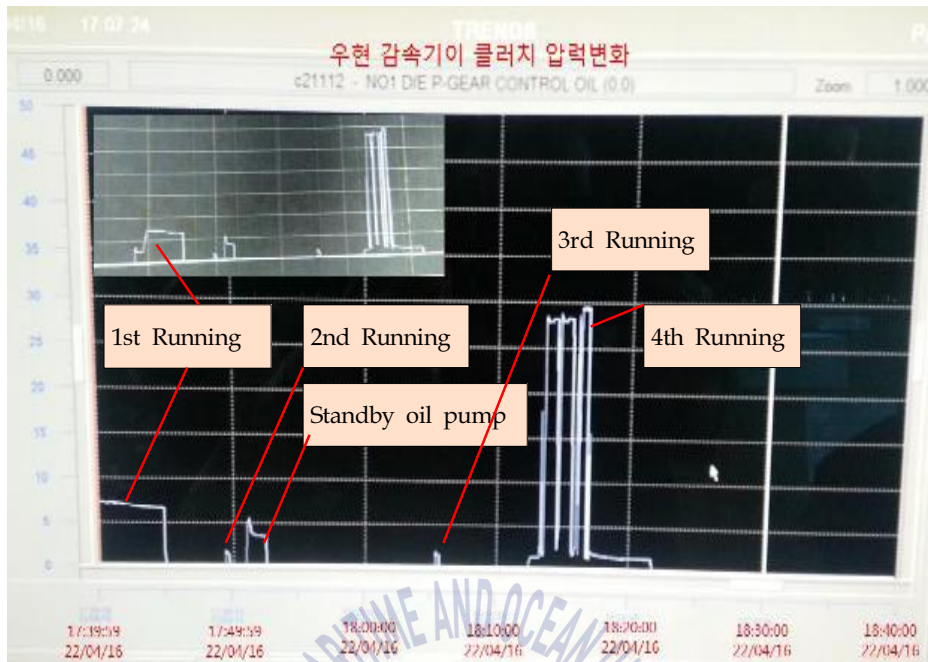
Fig. 5.7 Data logging of clutch control oil(clutch fluid) pressure trend⁵⁾

이때, 클러치 제어용 고압오일 펌프 토출측 압력은 정상압력 25bar이상 대비 공회전 속도에서 3.5bar 압력인데 비해 엔진속도를 700~793rpm까지 증가함에 따라 엔진 회전수에 비례한 토출량 증가로 압력은 6.25~7.5bar로 유지되었고, 추진축은 122~150 rpm으로 회전되었으며, 디젤엔진은 안전상 안벽에 계류된 정박상태에서 운전되었다.

선박에서의 기술조사와 분해조사 및 원인분석 시험결과 펌프 고장은 없었고, 안전밸브의 과압해소를 위한 배출이나 안전밸브의 셋팅값 조정 이상도 없음을 고려할 때, 기술조사 시 확인한 솔레노이드유압밸브 블록 입구단의 압력감지기 앞에 설치된 소형 2차필터의 금속재 필터망에 출구측 흐름방향으로 변형흔적(dimpled deformation)이 있었던 필터의 막힘으로 인해 1차~3차 운전 시 저압이 형성되었고, 3차 운전 후에 필터가 소제되었을 경우에는 4차운전에서는 클러치 분리상태에서 $25\text{kg}/\text{cm}^2$ 이상으로 압력이 복구되어 Fig. 5.7과 같은 제어오일 압력 트렌드를 나타낼 수 있다.

클러치 제어오일 공급 및 차단용 솔레노이드 밸브의 누설이나 오작동 또는 클러치에 장착된 드레인 역지밸브 오작동으로 반(半) 클러치 상태에서 운용된 원인일 경우에도 기관 제어체계에 기록된 **Figure 5.7**의 제어오일 압력 트렌드를 선박운용중 나타낼 수가 없으므로 솔레노이드밸브나 클러치 드레인 역지밸브의 원인은 아니라고 판단되며, 솔레노이드 밸브는 선박에서 작동 및 누설시험 결과 정상작동되었고, 분해검사 결과 부품에도 이상이 없었다.
