工學博士 學位請求論文

船舶 推進軸系用 多板 摩擦 클리치 損傷
原因分析에 關한 研究

A Study on Root Cause Analysis for Failure of Multidisc Friction
Clutch in Ship's Propulsion Shafting

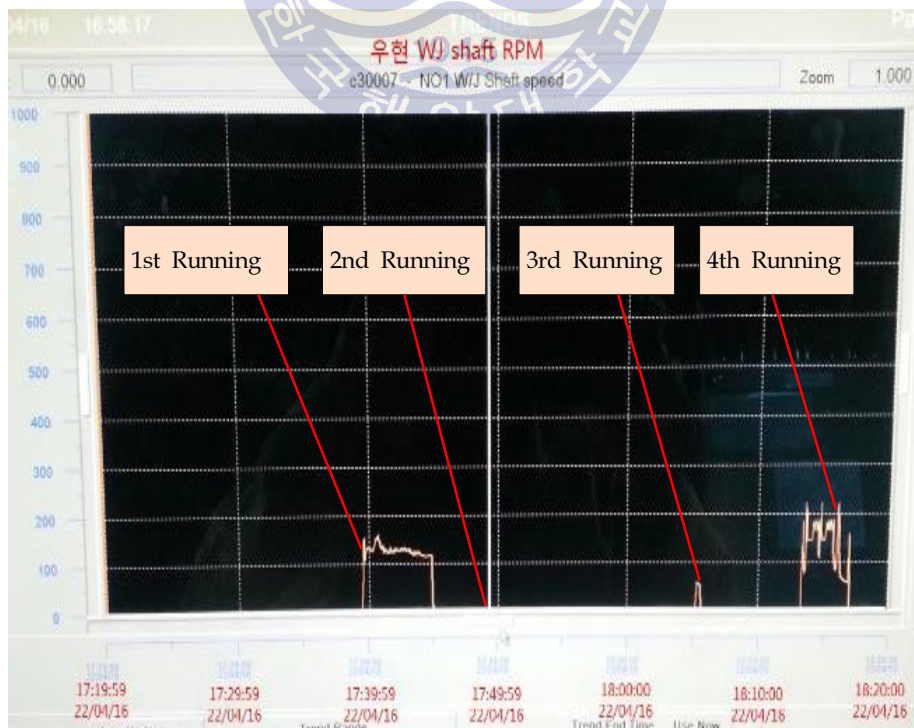
Fig. 5.8 Data logging of waterjet shaft speed trend⁵⁾

Fig. 5.6에는 디젤엔진 운용속도 트렌드 로깅자료, Fig.5.7에는 클러치 제어오일 운용압력 트렌드 로깅자료, Fig. 5.8에는 추진축 운용속도 트렌드 로깅자료, Fig. 5.9에는 클러치 냉각 및 운용용 저압 모터구동예비오일펌프(stand by oil pump) 공급압력 트렌드 로깅자료를 나타내었다.

이때, 클러치 제어용 고압오일 펌프 토출측 압력은 정상압력 25bar이상 대비 공회전 속도에서 3.5bar 압력인데 비해 엔진속도를 700~793rpm까지 증가함에 따라 엔진 회전수에 비례한 토출량 증가로 압력은 6.25~7.5bar로 유지되었고, 추진축은 122~150 rpm으로 회전되었으며, 디젤엔진은 안전상 안벽에 계류된 정박상태에서 운전되었다.

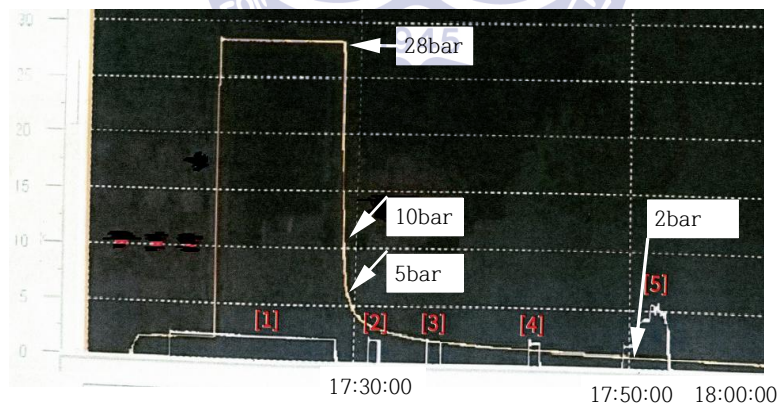
Fig. 5.10 Control oil pressure drop trend of normal operation

Fig. 5.10에는 클러치 제어오일계통에 누설이나 막힘이 없는 정상적인 운용상태일 때 클러치 체결상태에서 실린더내에 28bar의 압력유지후 클러치를 분리시킬때의 제어오일 압력저하 트렌드의 사례를 나타내었다. 정상적인 상태에서는 클러치 분리명령으로 제어밸브를 차단시키면 약 2분 이내에 5bar까지 급속한 기울기로 압력이 내려가고, 5bar 이후의 저압에서는 압력저하 기울기가 완만한 상태에서 약 15~20분에 걸쳐 2bar로 압력이 서서히 하강하는 경향을 나타낸다. 제어오일의 누설이 발생하는 경우에는 Fig. 5.7에 나타난 4차운전과 같이 클러치분리 시 솔레노이드밸브의 단힘과 동시에 압력저하 기울기가 없이 2bar까지 급격하게 하락하는 경향을 나타내었다.
