공학석사 학위논문

Deepwater Horizon 사고 사례분석을 통한 심해  
시추선 사고의 인적요인에 관한 연구

A study on the human factor of deepwater drilling units through the  
analysis of incident of Deepwater Horizon

해양플랜트 운영학과  
강 민 승

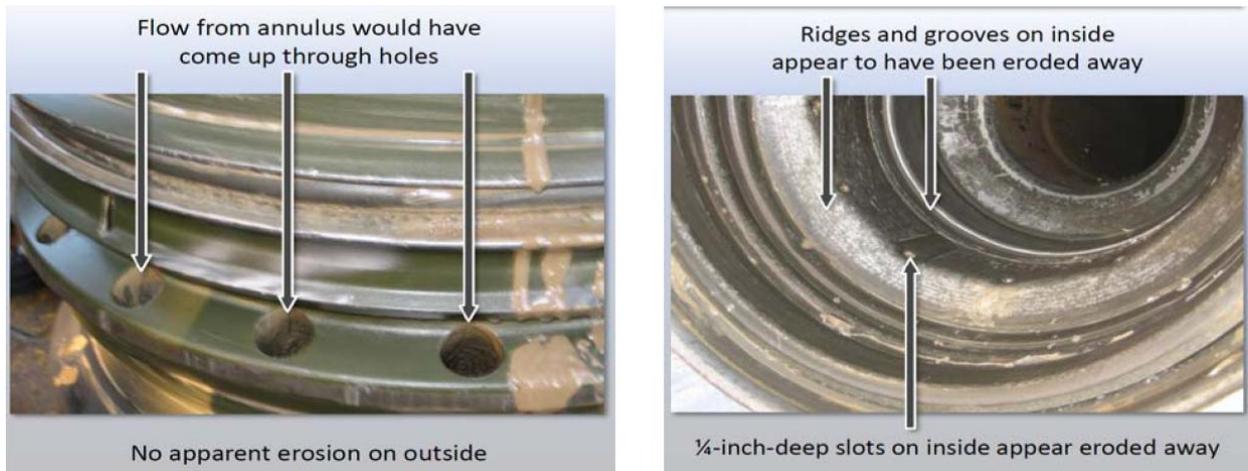
**Fig. 2.3** Exterior (left) and interior (right) of 9 7/8 in hanger seal assembly  
 (Source : The University of Berkeley, Final report on the investigation of the Macondo well blowout)

그러나, 탄화수소 Shoe track barrier를 통해 유입된 탄화수소가 Casing hanger seal assembly에 영향을 주었을 것이라 판단하였지만, 조사결과 **Fig. 2.3**의 Hanger seal 내부에 침식발생으로 탄화수소 유입을 방지하지 못한 것으로 결론 내렸다.<sup>6)</sup>

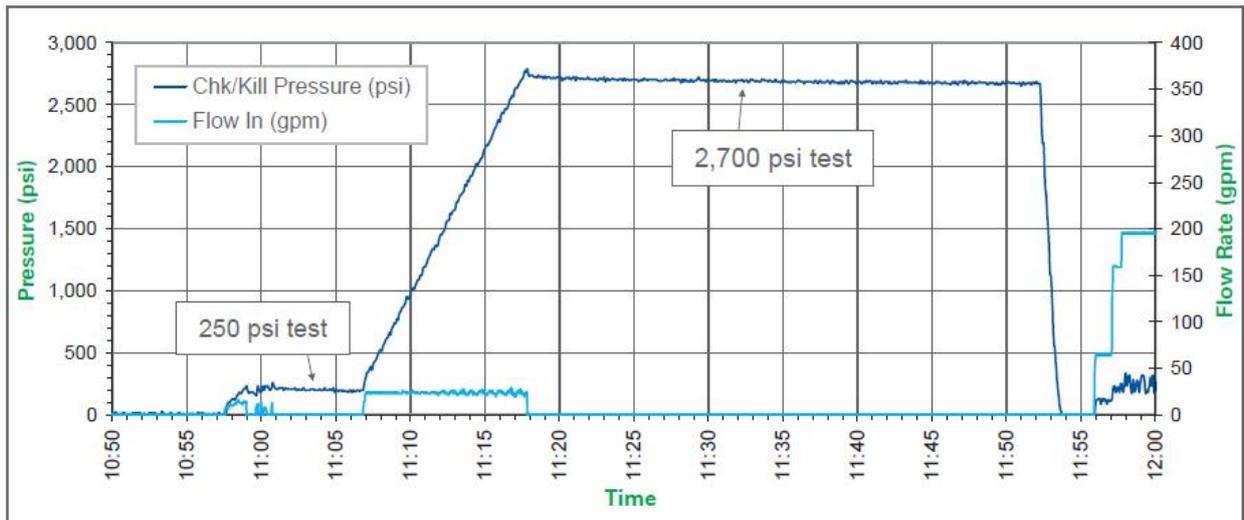
Fig. 2.4 Positive-pressure Test(Real-time data)

시멘트 견고성을 확인하는 테스트이며, 250psi로 5분 동안 유지하는 저압 테스트를 실시한다. 그리고 이상이 없을시 2,700psi로 압력을 상승한 뒤 30분이 유지되는지를 확인한다. Fig. 2.4와 같이 저압 및 고압테스트는 이상 없이 11:55분경 종료되었다.

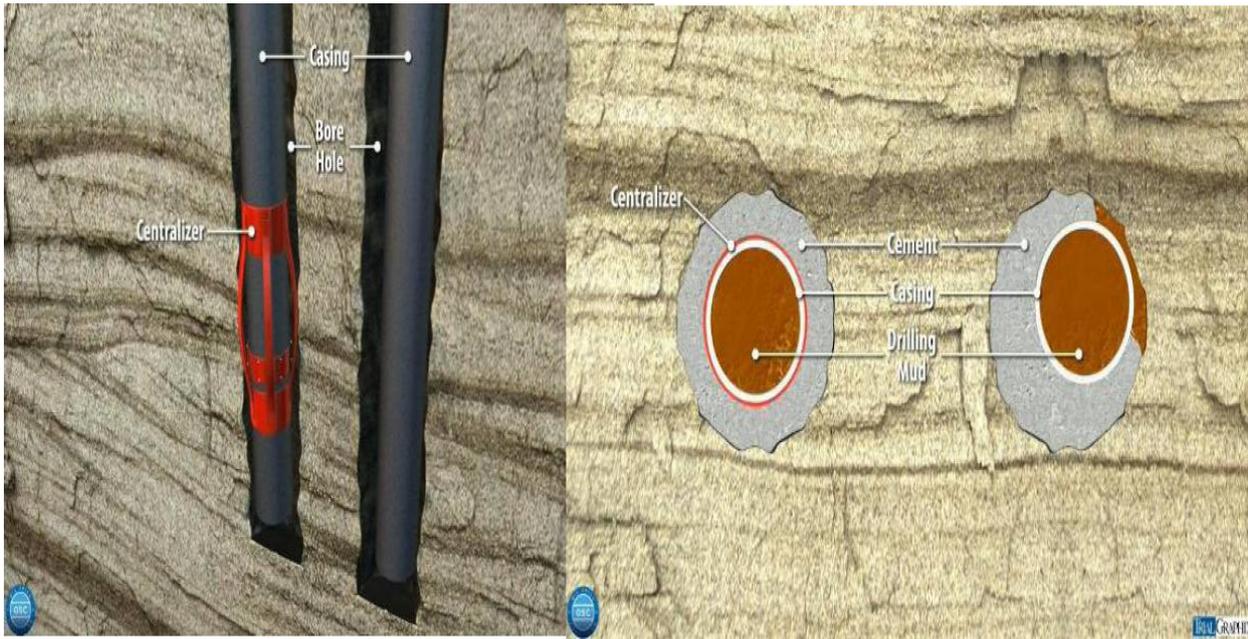
Fig. 2.12 Centralizer

상기와 같은 이유로 Deepwater Horizon에서는 Macondo well의 시추작업에 필요한 부속품 공급에 미비함이 발생하였는데 대표적인 것이 Centralizer 공급이다. 계획상 필요한 Centralizer는 21개가 필요했지만 2010년 4월 14일 6개의 Centralizer만 본선에서 이용 가능하여 15개를 추가로 요청하였다. 2010년 4월 16일 추가 15개가 공급이 되었지만, 본선에 맞지 않은 규격의 것이 공급되어 다시 반품하는 일이 발생하였다. 이때 본선 규격에 맞는 Centralizer가 공급될 때까지 기다려야 했지만 운항지연으로 인해 시추작업을 계속 진행하게 되었다. 이로 인해 Fig. 2.12의 좌측 그림과 같이 Casing이 정중앙에 위치하여야 Cement가 고르게 분포될 수 있지만 Centralizer 부족으로 인해 우측 그림과 같이 Casing 자체가 편심 발생하여 골고루 분포되지 못해 유정 내 Cementing 작업이 제대로 이루어지지 않아 Kick이 발생하였다.

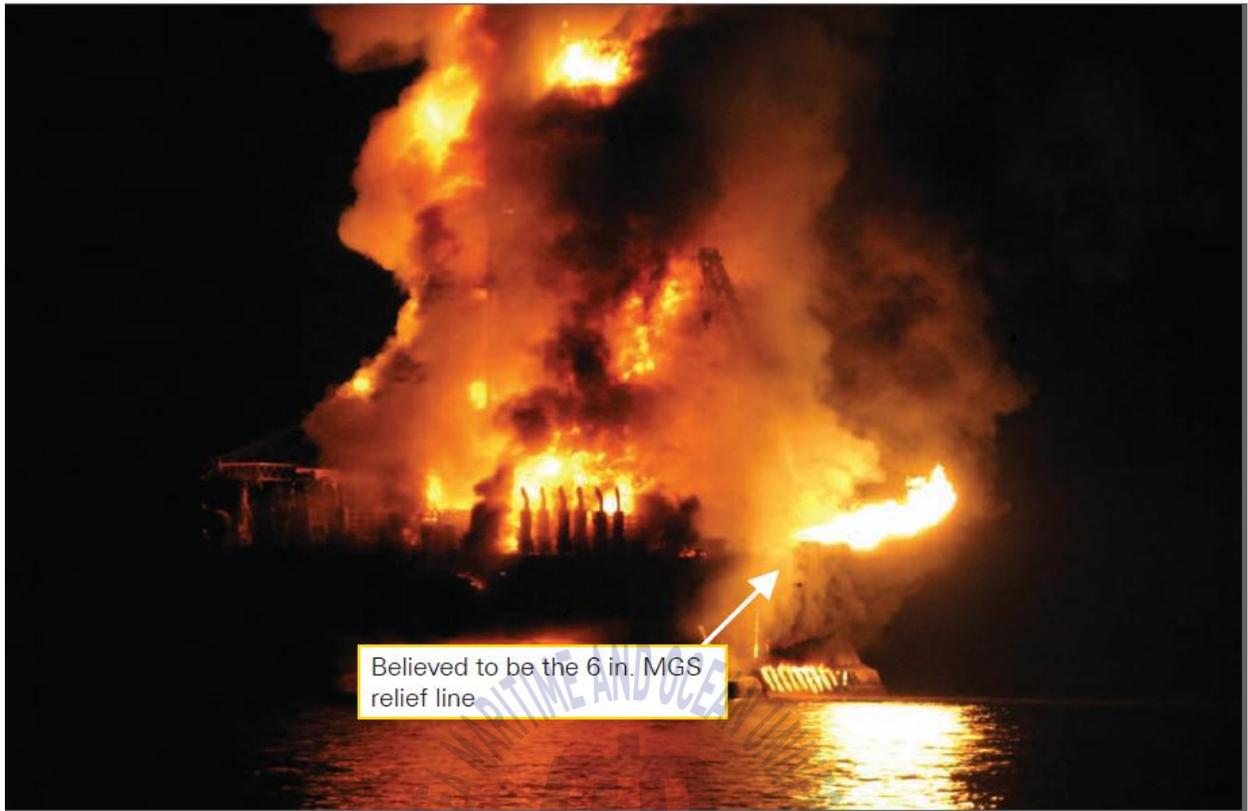
**Fig. 2.13** Showing a starboard jet flame

소량의 머드 속에 있는 가스/탄화수소를 분리하는 장치이지만 대량의 탄화수소를 분리할 수는 없었다. Fig. 2.13에서와 같이 MGS Relief valve로 폭발할 때 탄화수소가 유입되었음을 확인하였다. Diverter방향을 Emergency chute를 통해 선외 배출을 해야 했음에도 불구하고 이와 같은 활동을 하지 않아 사고가 확산되었다.

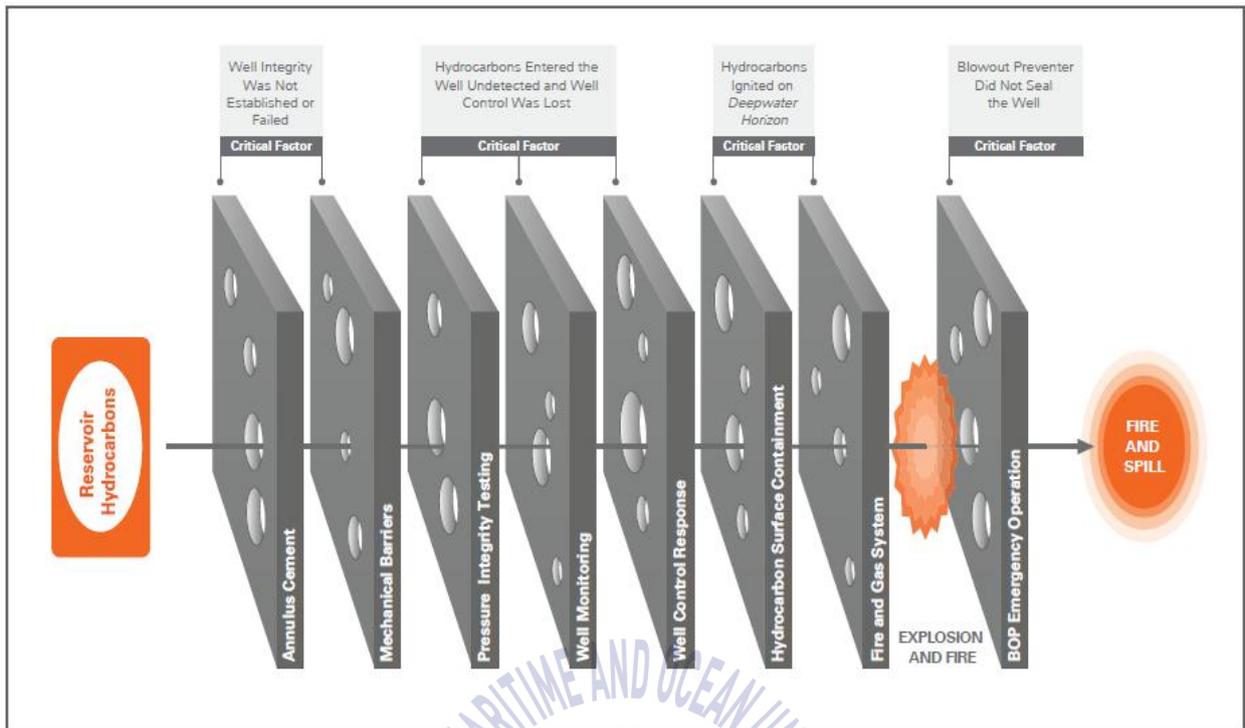
Fig. 2.17 BP' s analysis of defensive barrier penetration leading to the Macondo blowout

사고 후 BP 최종 보고서는(2011) 사고 원인에 관해 8가지 Defensive barrier를 Fig. 2.17 과 같이 분석하고 사고 원인에 관한 예방조치를 발표하였다. 예방조치의 주요 사항은 절차서 수정 및 관리 방법에 관한 내용으로 대략적인 것은 아래와 같다. 특히, Negative-pressure test시 최소한 아래의 사항을 포함하도록 규정하고 있다.
